INTERVENTO DI RIQUALIFICAZIONE FLUVIALE E DI MESSA IN
SICUREZZA IDRAULICA DEL FIUME TAGLIAMENTO NEL TRATTO A
VALLE DEL PONTE DI CORNINO NEI COMUNI DI
FORGARIA NEL FRIULI, SAN DANIELE DEL FRIULI E RAGOGNA
PROGETTO DEFINITIVO

<p>Titolo dell'elaborato</p> <p>RELAZIONE INTEGRATIVA verifica di assoggettabilità a VIA e VALUTAZIONE DI INCIDENZA</p>	<p>Tavola n°</p> <p>l.a</p>
	<p>Data: 4 ottobre 2016 N.E. 2 febbraio 2017</p>

Verifica di assoggettabilità a VIA
e Valutazione di incidenza

- a seguito della nota del Servizio V.A. prot.n.282/P d.05/01/2017 -

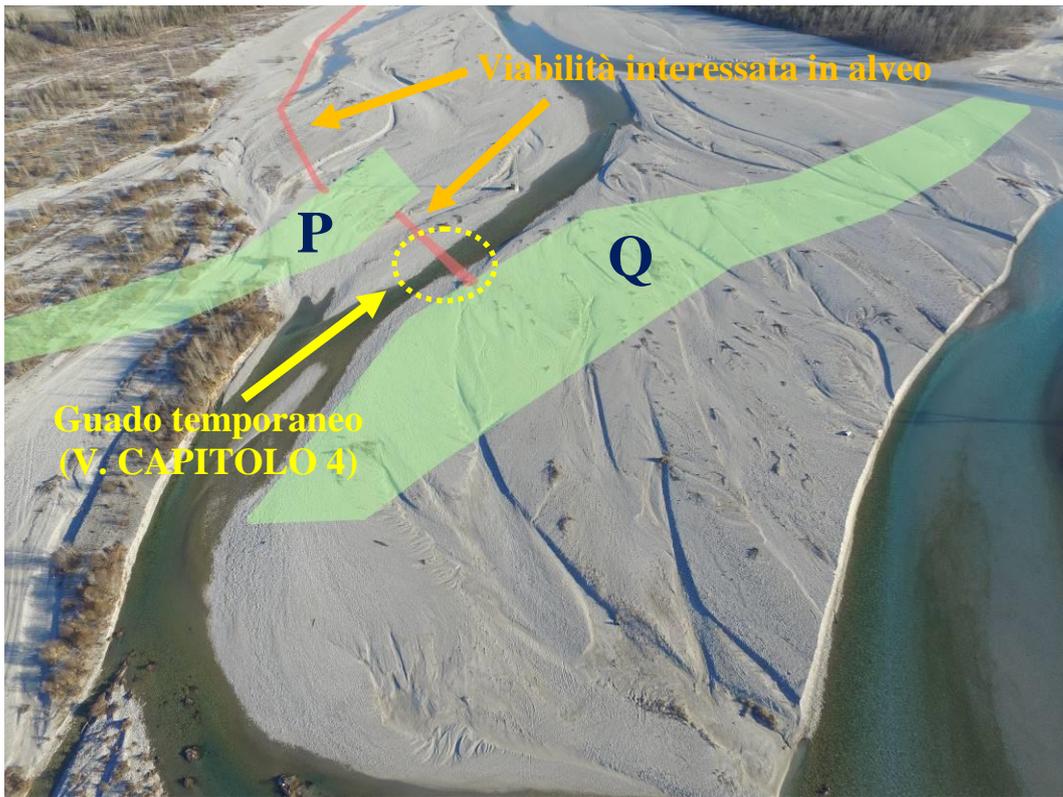
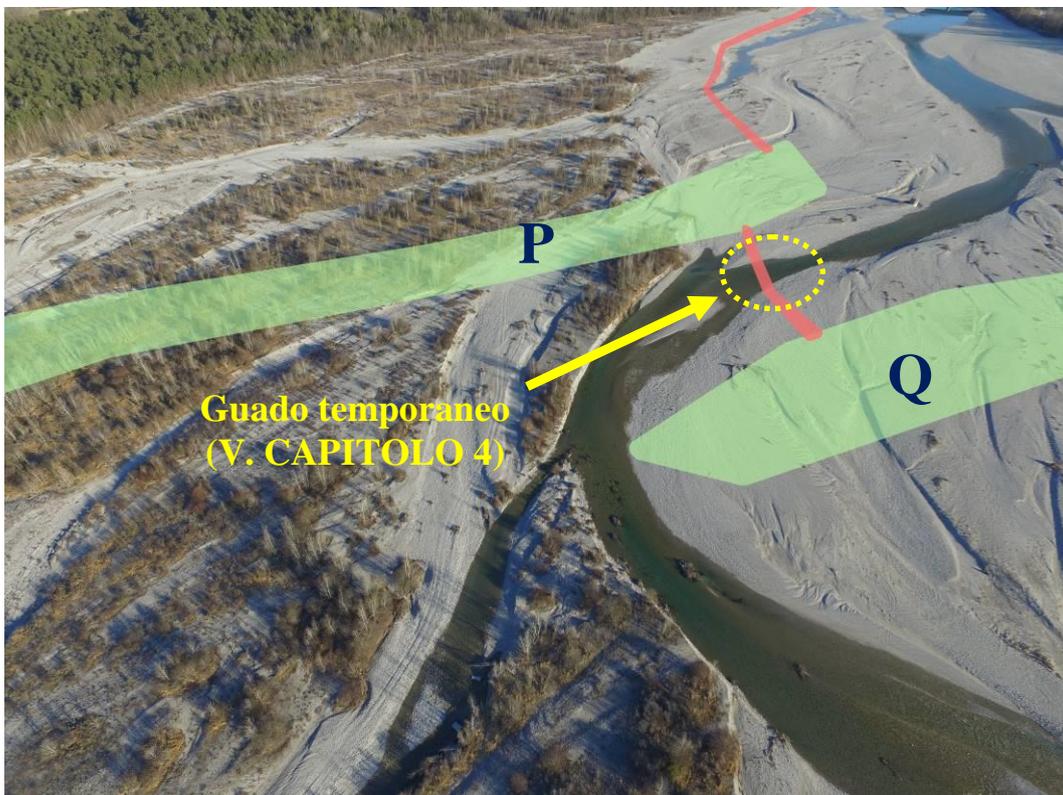
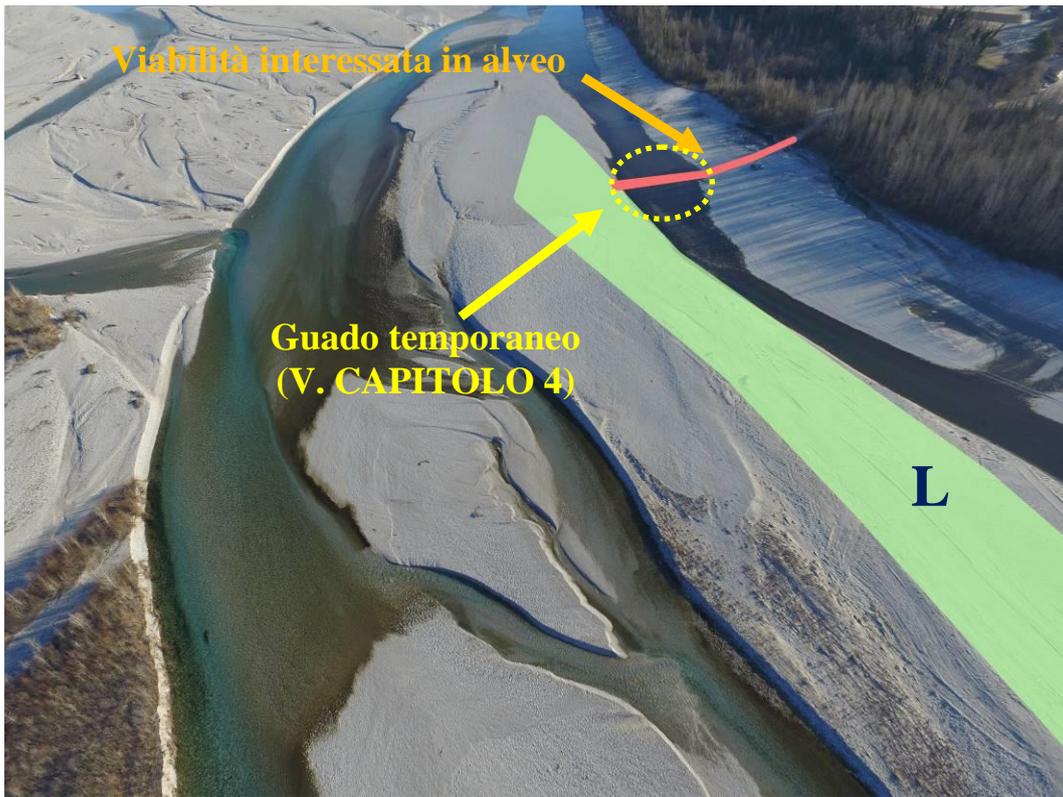
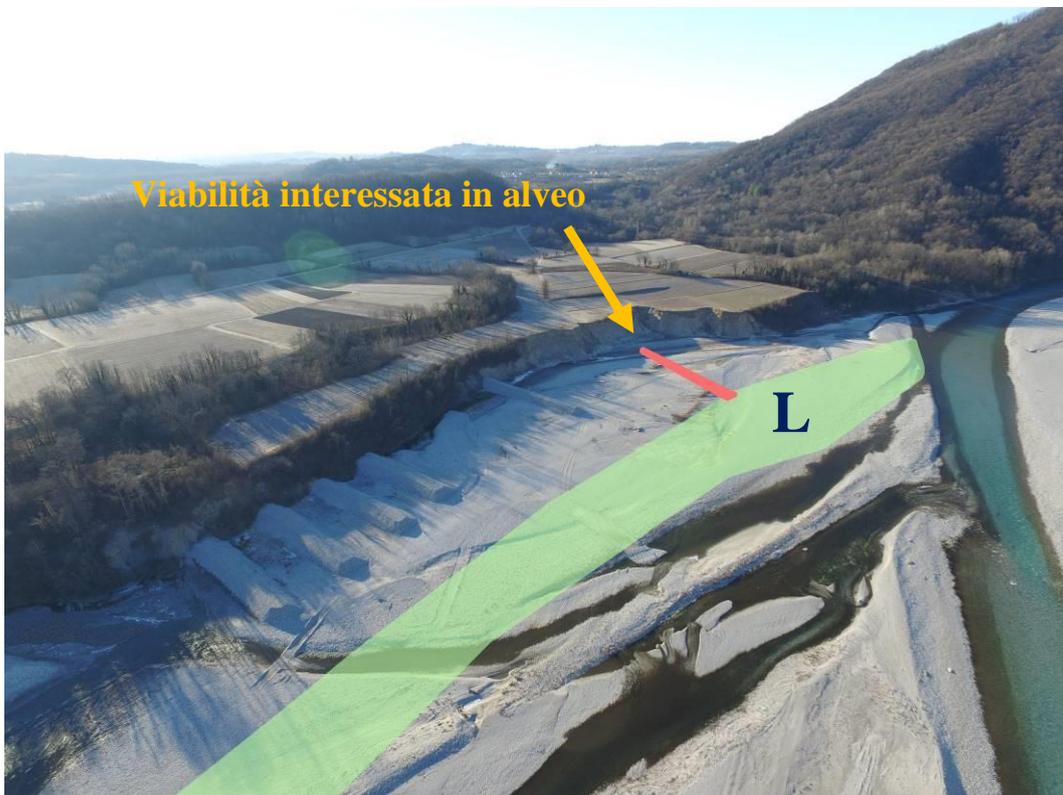
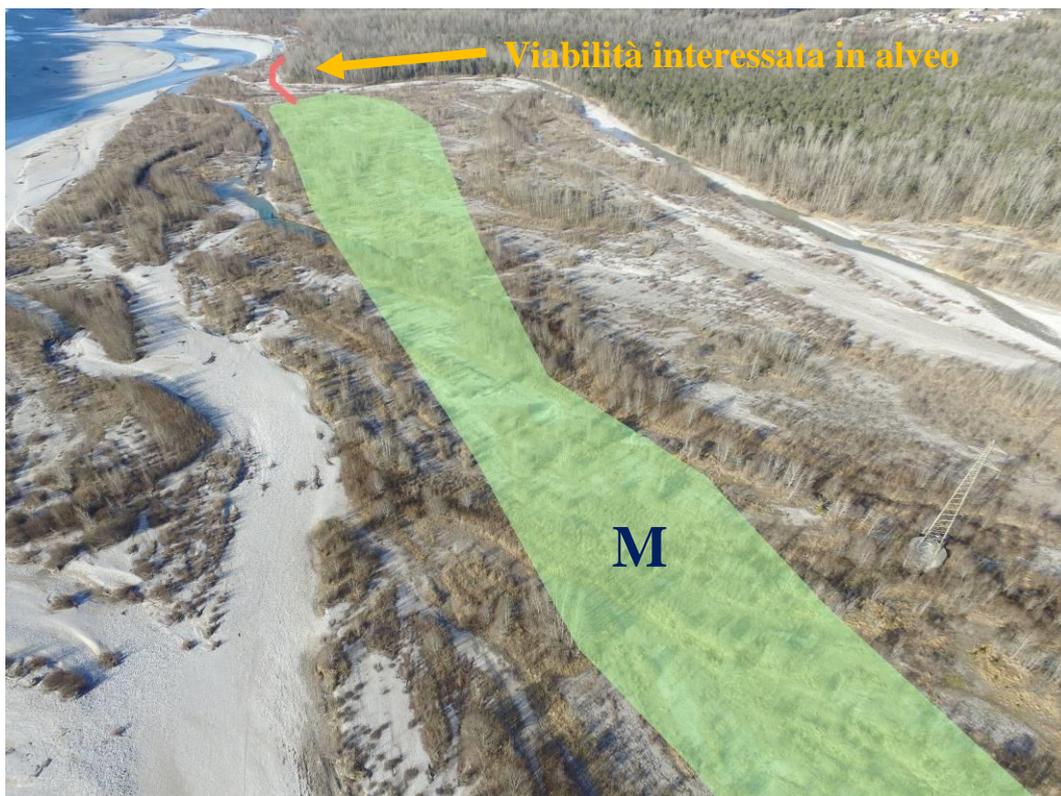
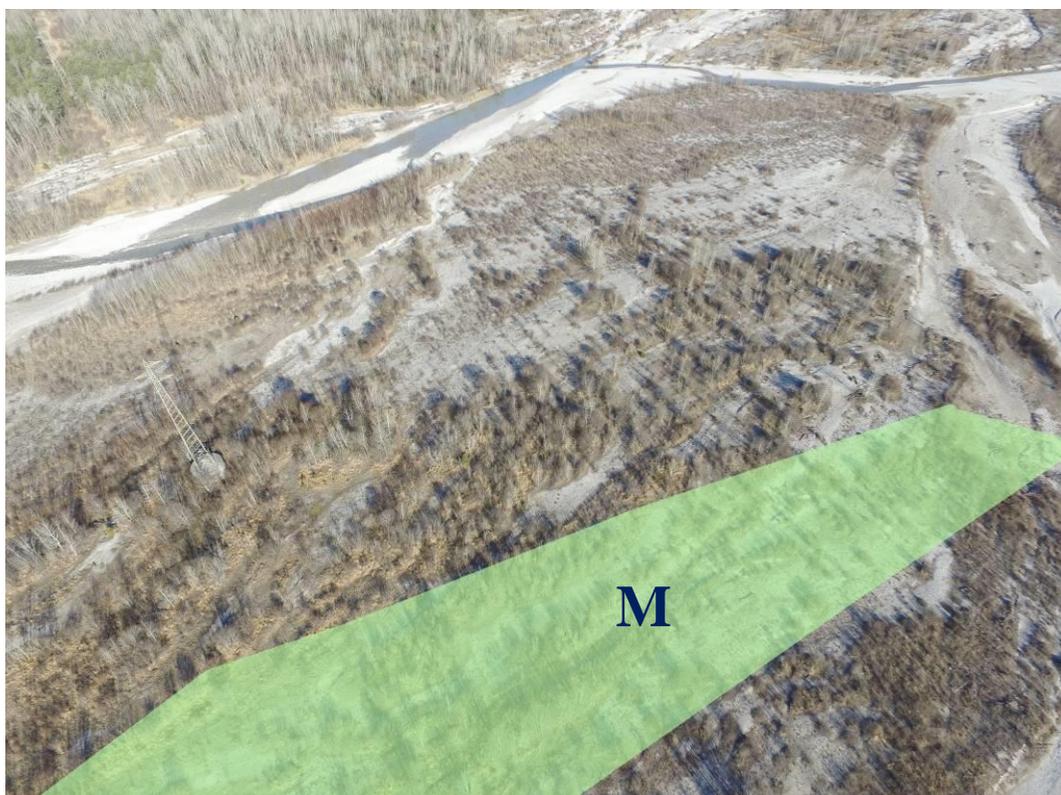
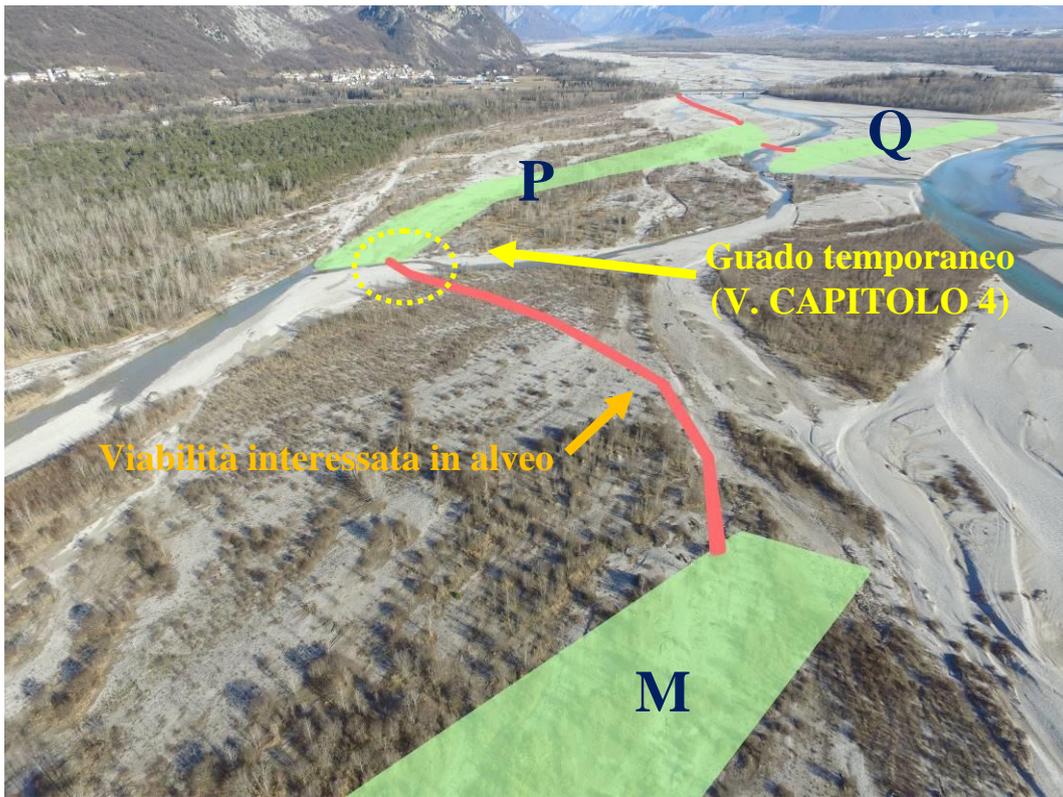
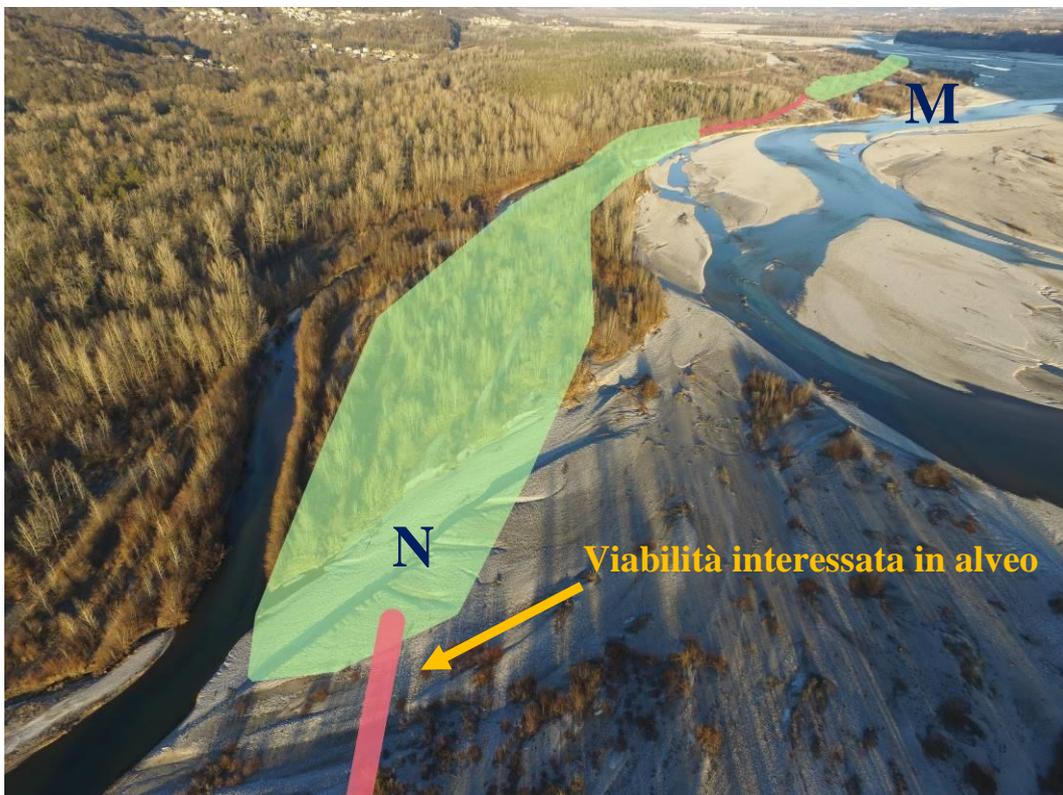
Di seguito si riportano le foto, viste dall'alto, delle aree di scavo con l'indicazione delle superfici interessate. Le foto sono state scattate mediante l'utilizzo di un drone professionale dotato di fotocamera digitale, nella giornata del 21 gennaio 2017.

Nelle foto riportate nel paragrafo 2.1, scattate dal drone, sono stati riportati i tracciati delle piste temporanee che verranno utilizzate in alveo al fine della realizzazione degli interventi previsti: aree di scavo e ripristini delle erosioni spondali. I percorsi sono stati individuati sulla base di specifici sopralluoghi aventi come l'obiettivo l'individuazione degli accessi esistenti e dei tracciati che permettono di minimizzare i disturbi ambientali anche mediante l'attraversamento dei filoni idrici nei punti in cui questi hanno il minimo tirante

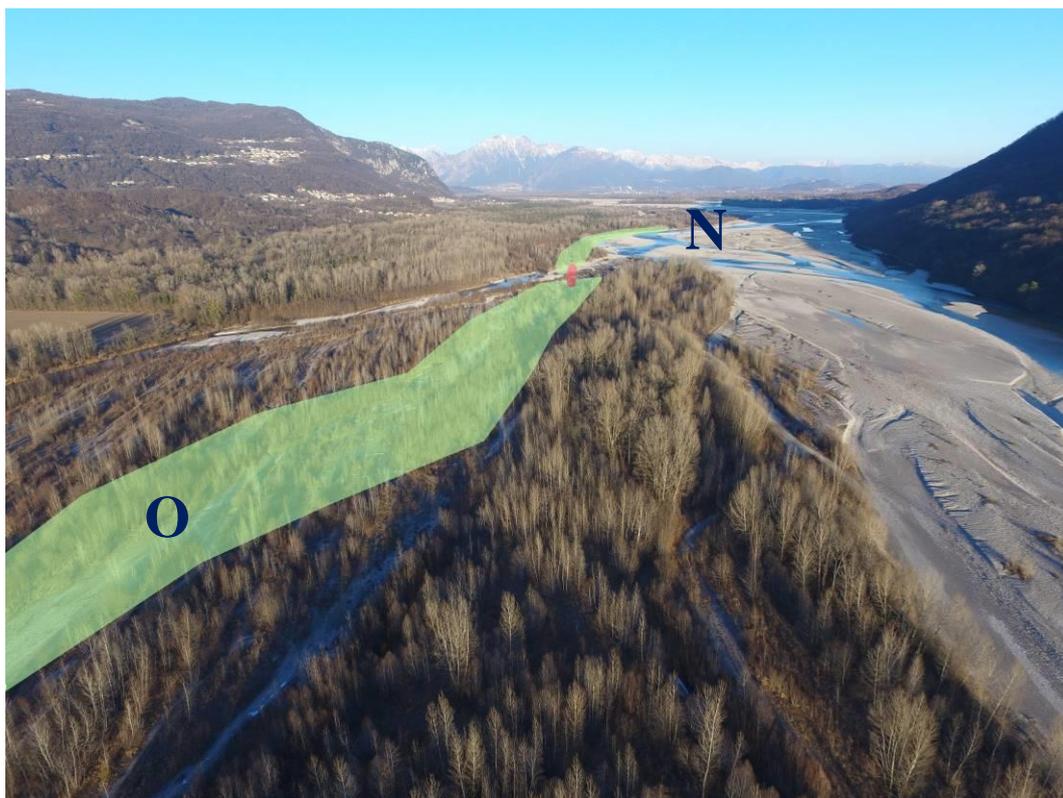
Figura 9: individuazione dell'area di scavo "O" come prevista nell'alternativa al fine di minimizzare le superfici caratterizzate da arbusteti (V. PARAGRAFO 5.2).

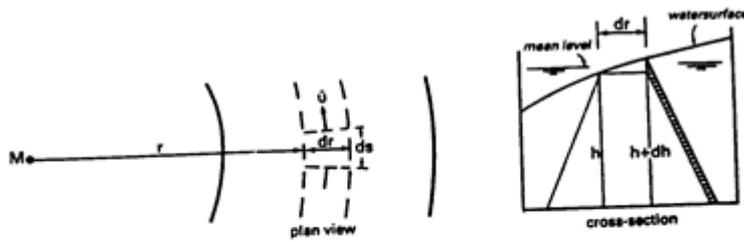
Si consideri il flusso di una corrente a pelo libero in una curva preceduta e seguita da tratti rettilinei di ugual sezione, supponendo il fondo rigido (fig. A). Un primo effetto della curvatura delle linee di corrente e' la pendenza trasversale della superficie libera che si dispone secondo lo schema di figura. Supponendo trascurabili le resistenze al moto, l'equazione vettoriale del moto (Eulero) si scrive:

A. Definition sketch

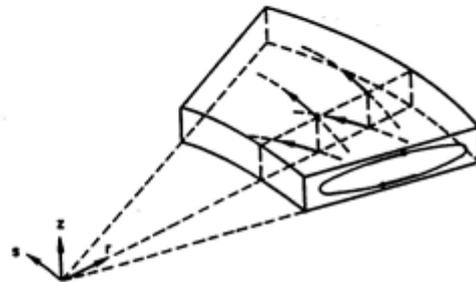
B. Spiral flow (Jansen et al, 1979)

Un secondo effetto della curvatura delle linee di corrente consiste nella presenza di una circolazione secondaria nella sezione trasversale, causata dal gradiente trasversale di carico piezometrico prima illustrato. Ne consegue una circolazione in superficie diretta dall'interno verso l'esterno e, per continuità (il trasporto di massa complessivo in direzione radiale è nullo), si verifica una velocità al fondo diretta in senso opposto; tale moto secondario si sovrappone a quello principale dando origine ad un moto a spirale che si esaurisce via via che ci si allontana dalla curva. Una stima della lunghezza di esaurimento L_x , misurata dalla fine della curva (fig. a), e' fornita dalla relazione:

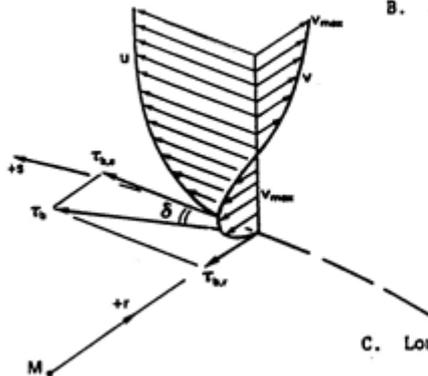
C. Longitudinal and transverse velocity profiles

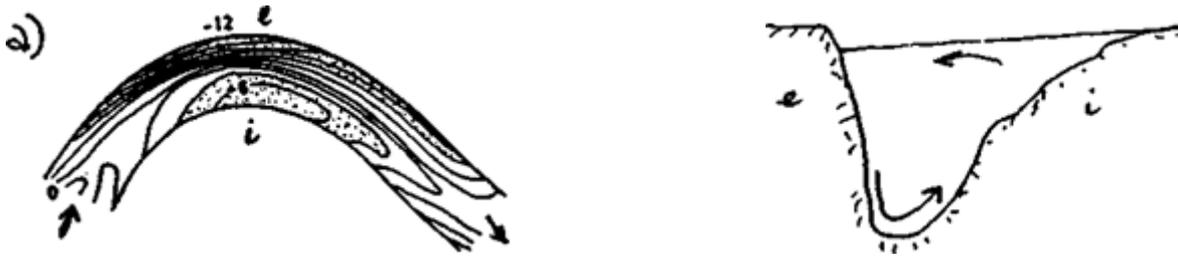
Nel caso di alvei mobili, per effetto della circolazione secondaria, il trasporto solido al fondo si manifesta dalla sponda esterna verso quella interna, provocando un'erosione localizzata in prossimità della sponda esterna e deposito verso quella interna, come illustrato nella figura b.

Erosione in prossimità di una curva: a) pianta; b) sezione trasversale.

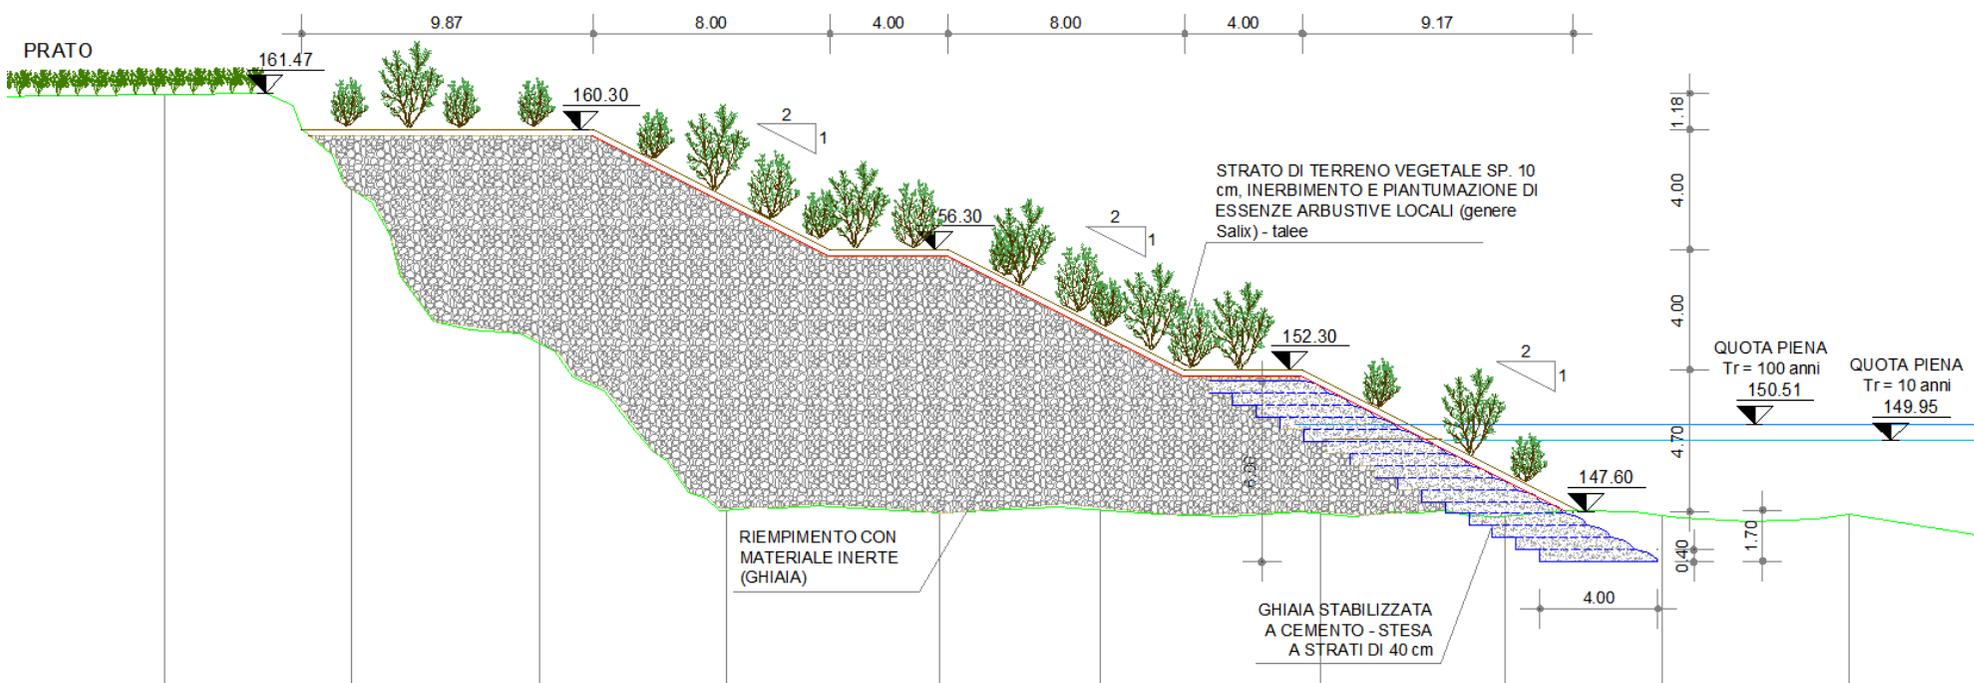
SEZIONE TIPO - SCALA 1:200

in corrispondenza della sez. 41

Figura 19: sezione tipo del ripristino spondale con ghiaia stabilizzata.

Per mettere in sicurezza la sponda sinistra del fiume Tagliamento, soggetta a profonde erosioni localizzate, si propone di utilizzare la stabilizzazione della ghiaia sul posto con calce e cemento. Questa metodologia rappresenta una tecnica innovativa per la nostra Regione, rappresenta una novità da valutare e soprattutto da sperimentare, in quanto ha delle peculiarità interessanti quali:

I rischi di danneggiare l'ambiente sono molto bassi e quasi nulli, in quanto si utilizzano solo materiali del posto oltre alla calce ed al cemento (senza alcun additivo) che si prevede di usare in quantità molto limitate, orientativamente 50-60 kg ogni metro cubo di ghiaia.

Il ricoprimento finale con terra vegetale per uno spessore di 15 20 cm consentirà il totale recupero ambientale dell'area soggetta ad erosione. Questo strato di terreno inerbito, molto probabilmente risulterà sufficiente a resistere alle forze di trascinamento della corrente di piena, come avviene lungo gli argini artificiali. L'effetto stabilizzante è dovuto anche, come riportato nella trattazione teorica, alla diminuzione della curvatura della sponda che non permette il formarsi di gorgi e correnti circolari localizzate atte a formare erosioni.

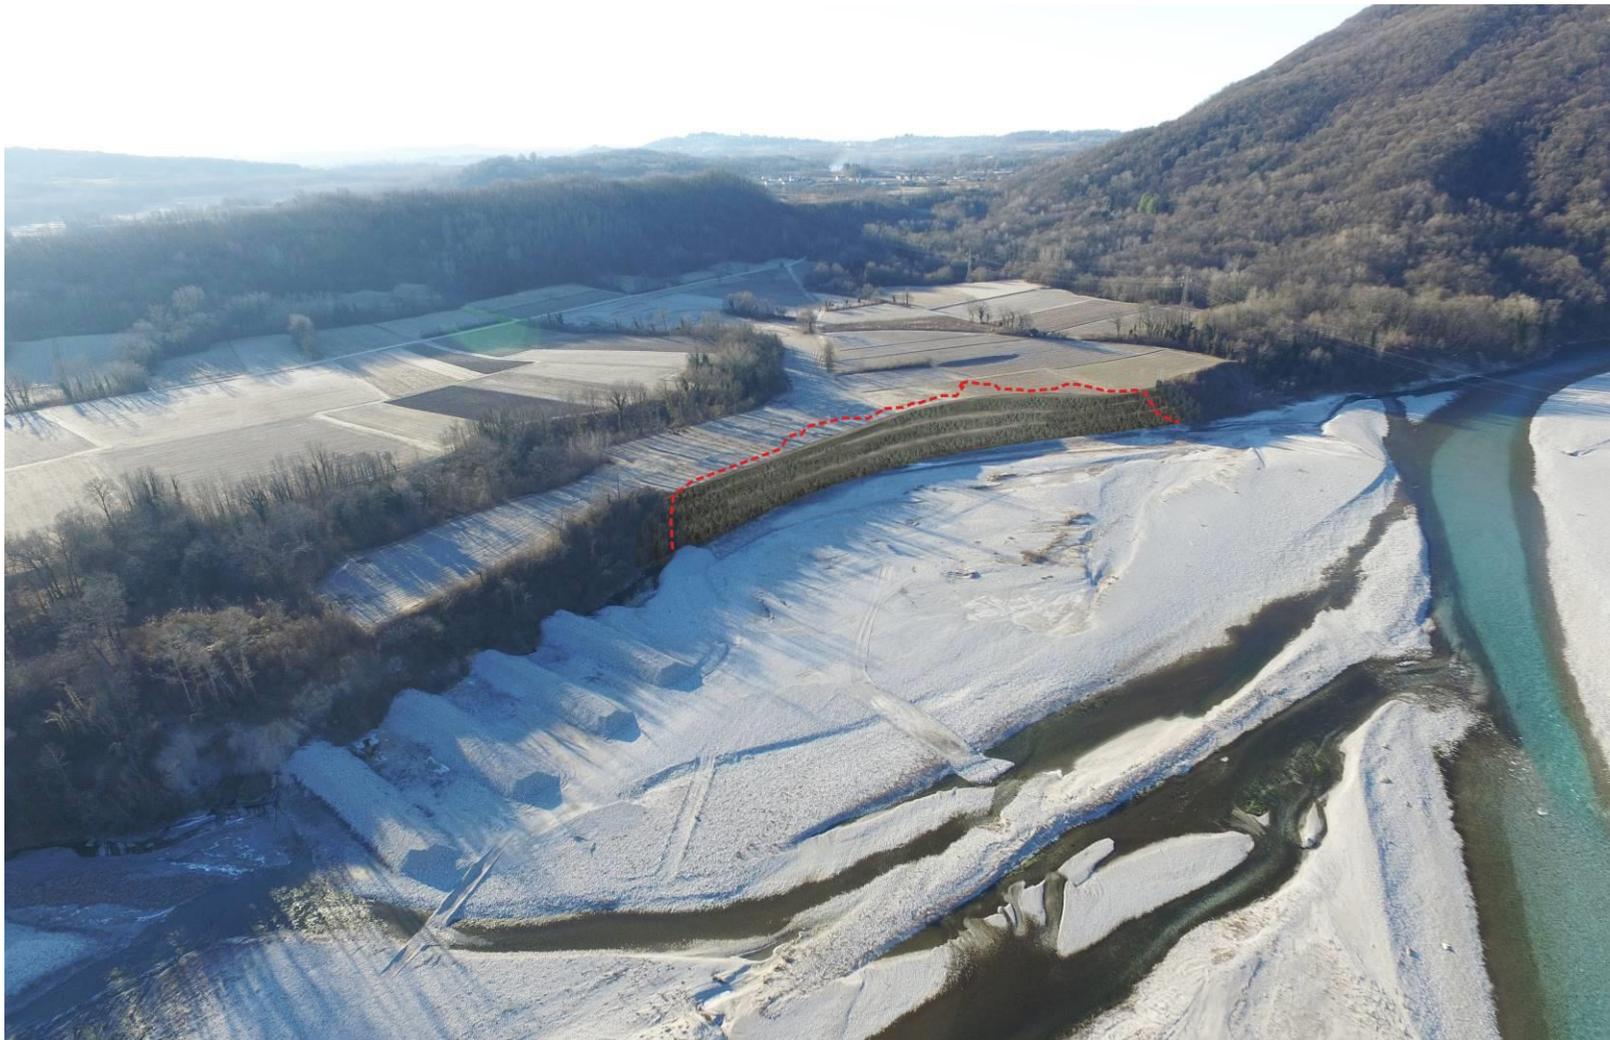
Figura 20: render della difesa sponale ripristinata. La linea rossa tratteggiata riporta il limite dell'attuale erosione.

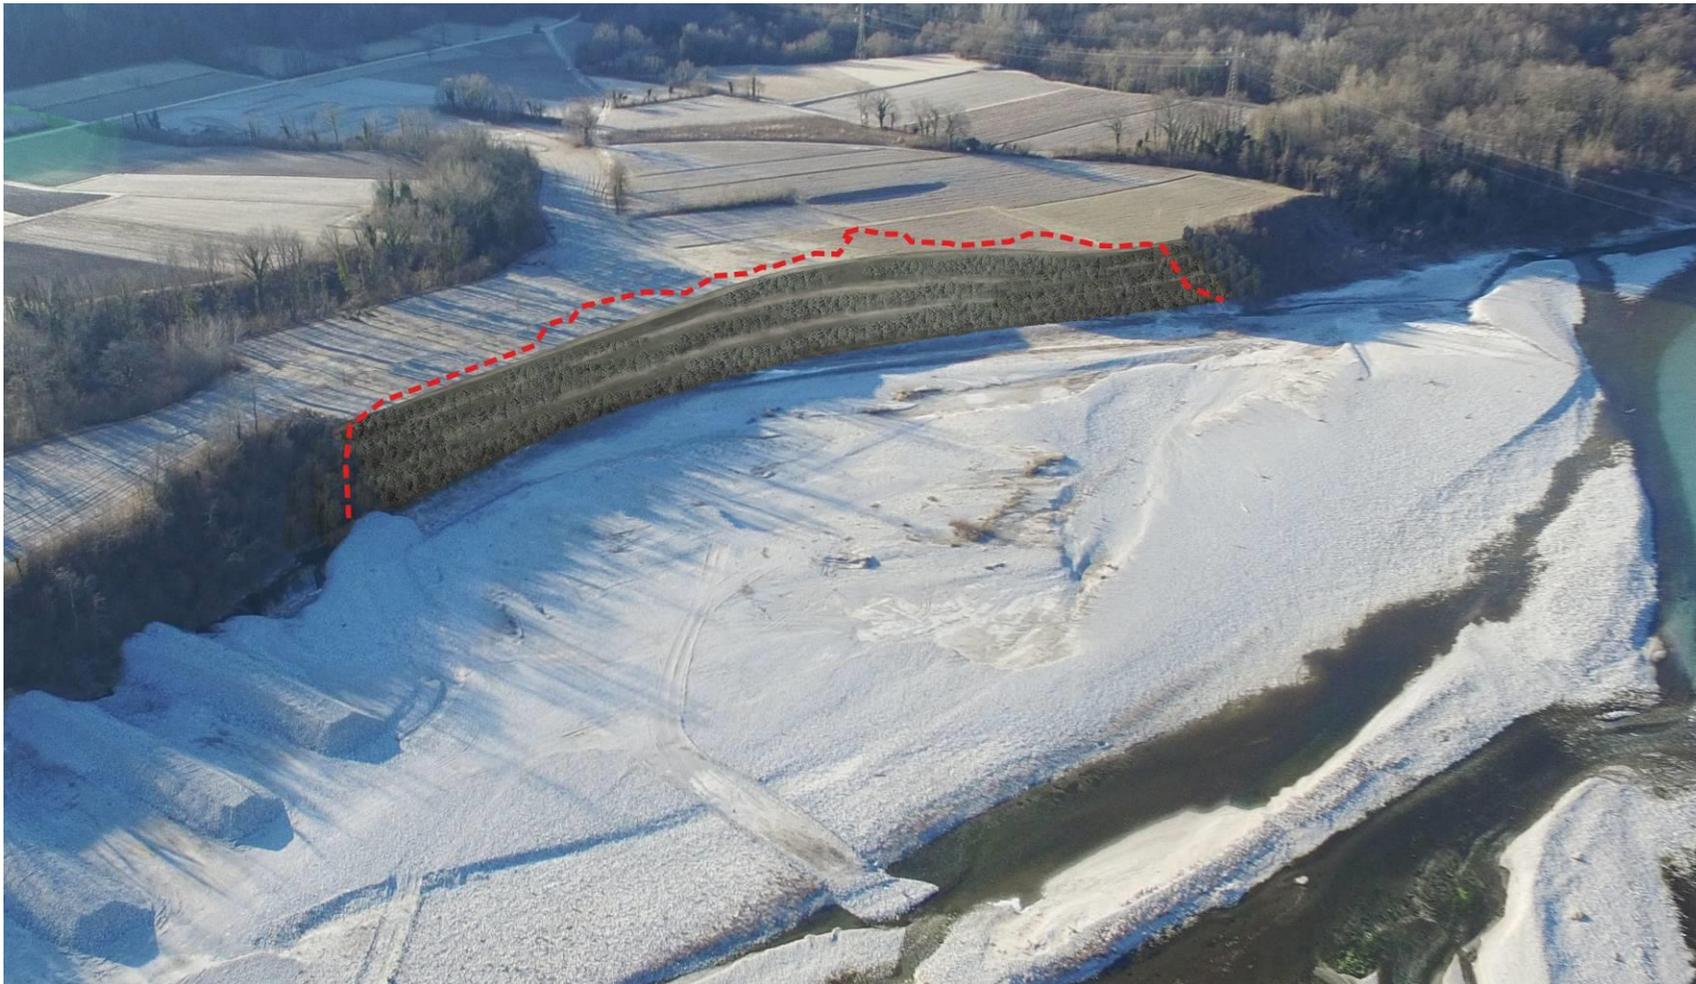
Figura 21: ingrandimento della foto precedente riportante il fotorender del ripristino spondale.

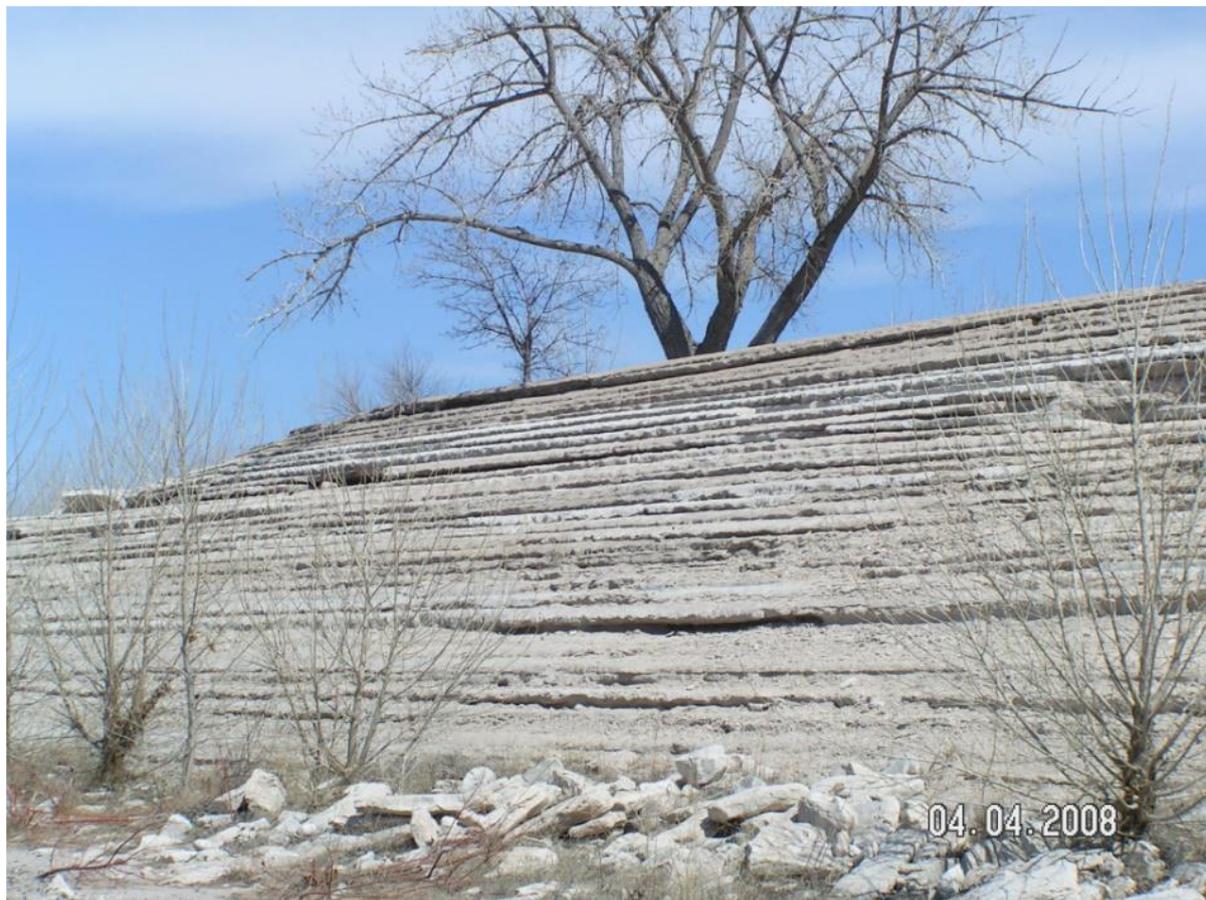
Figura 22: Bonny Reservoir Test Section after 57 years of exposure (la foto è tratta dallo studio americano citato)

Si vede molto chiaramente che le Ghiaie stabilizzate con calce e cemento offrono delle ottime performance nel tempo.

A tal proposito si vogliono ricordare gli studi svolti dall'USSD (United States Society on Dams), dall'USACE (U.S. Army Corps of Engineers), dall' University of Mississippi e dalla Colorado State University nell'ambito della messa in sicurezza e ricostruzione degli argini della città di New Orleans a seguito dell'uragano Katrina e contenuti nel documento "Innovative Dam and Levee Design and Construction for Sustainable Water Management" del 23-27 aprile 2012. Questi studi dimostrano, come riportato ad esempio nella pubblicazione "Enhancing erosion resistance of levee by ground modification" le ottime performance delle terre trattate a calce o cemento sia in termini di resistenza all'azione di abrasione sia di aumento dell'impermeabilità. Prova ne è che nella esecuzione dei ripristini e messa in sicurezza di arginature l'USACE sta ultimamente facendo largo uso di tale tecniche al fine di ottenere argini in materiali sciolti dalle caratteristiche prestazionali eccezionali. A tal proposito si segnala lo studio "Performance of flood-tested soil-cement protected levees" nel quale vengono analizzati i risultati prestazionali di questo tipo di protezioni a seguito di eventi estremi occorsi dal 1983 al 2006. I risultati sono estremamente positivi.

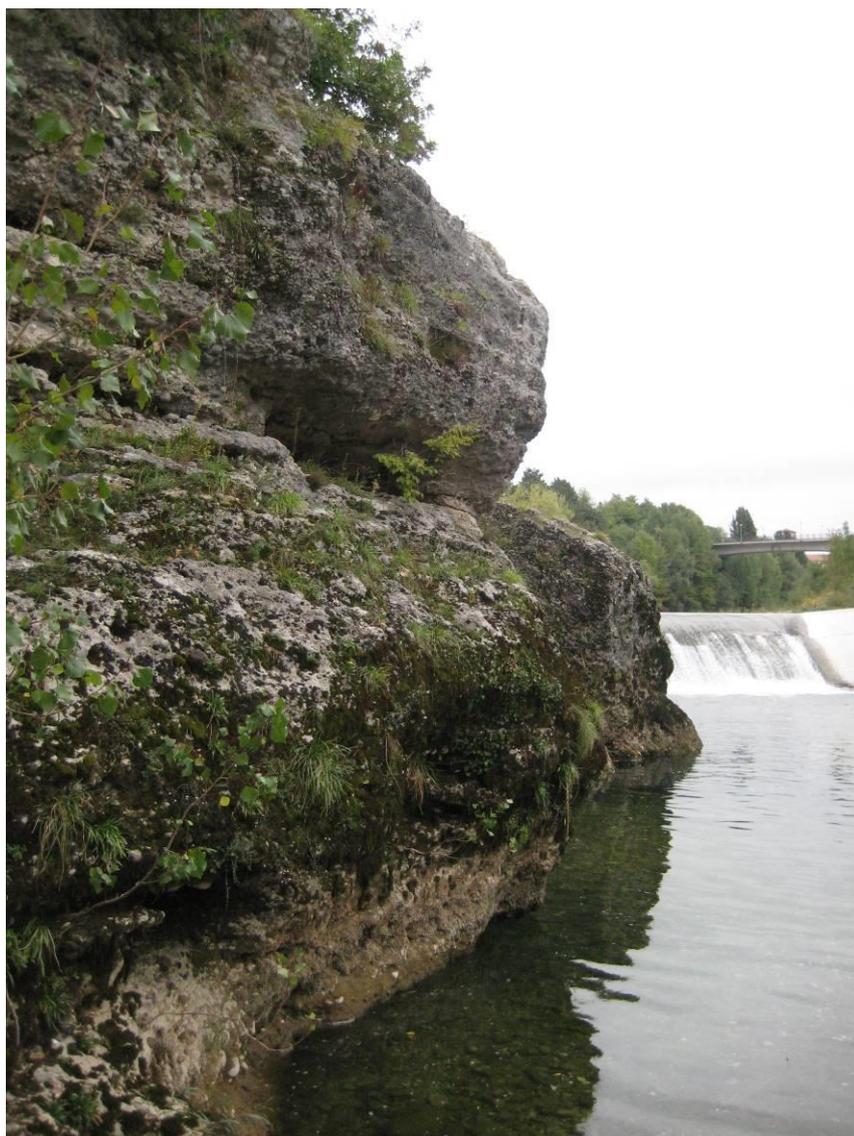
Per quanto attiene l'aspetto estetico e la percezione visiva si deve considerare che una ghiaia stabilizzata una volta messa a nudo dalla corrente di piena, non è altro che un conglomerato, che è una roccia naturale presente molto spesso lungo le sponde dei nostri fiumi regionali. Infatti un conglomerato altro non è che una ghiaia cementata con carbonato di calcio.

Figura 23: un bell'esempio di ghiaia cementata (conglomerato) lungo il Natisone a Cividale del Friuli.

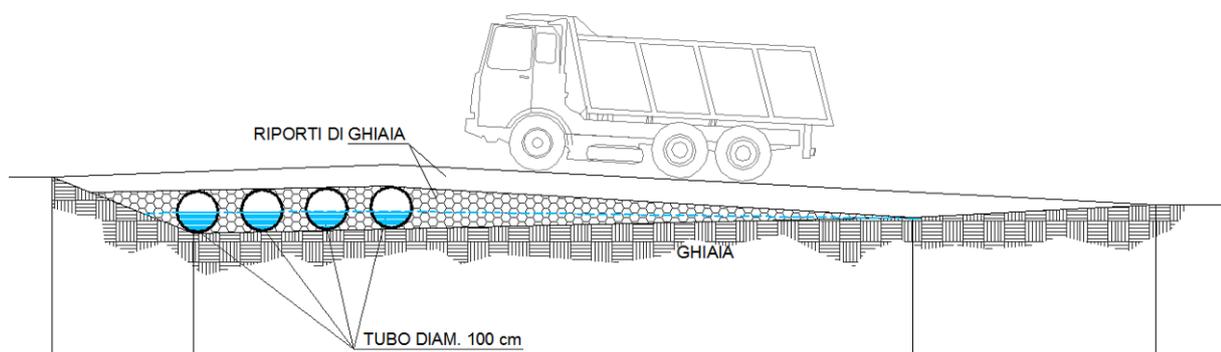
PARTICOLARE GUADO IN ALVEO PER IL SUPERAMENTO DEI FILONI ATTIVI

d'acqua. A tal fine, per superare le acque, si rende necessario prevedere la realizzazione di temporanei guadi costituiti da tubazioni acciaio diam. 100cm e ghiaia.

Figura 24: sezione tipo di guado per oltrepassare un filone d'acqua.

Al termine delle operazioni di scavo e ripristino, tutti i manufatti temporanei (tubazioni dei guadi) verranno rimossi e verranno ripristinate le morfologie naturali di ghiaia preesistenti.

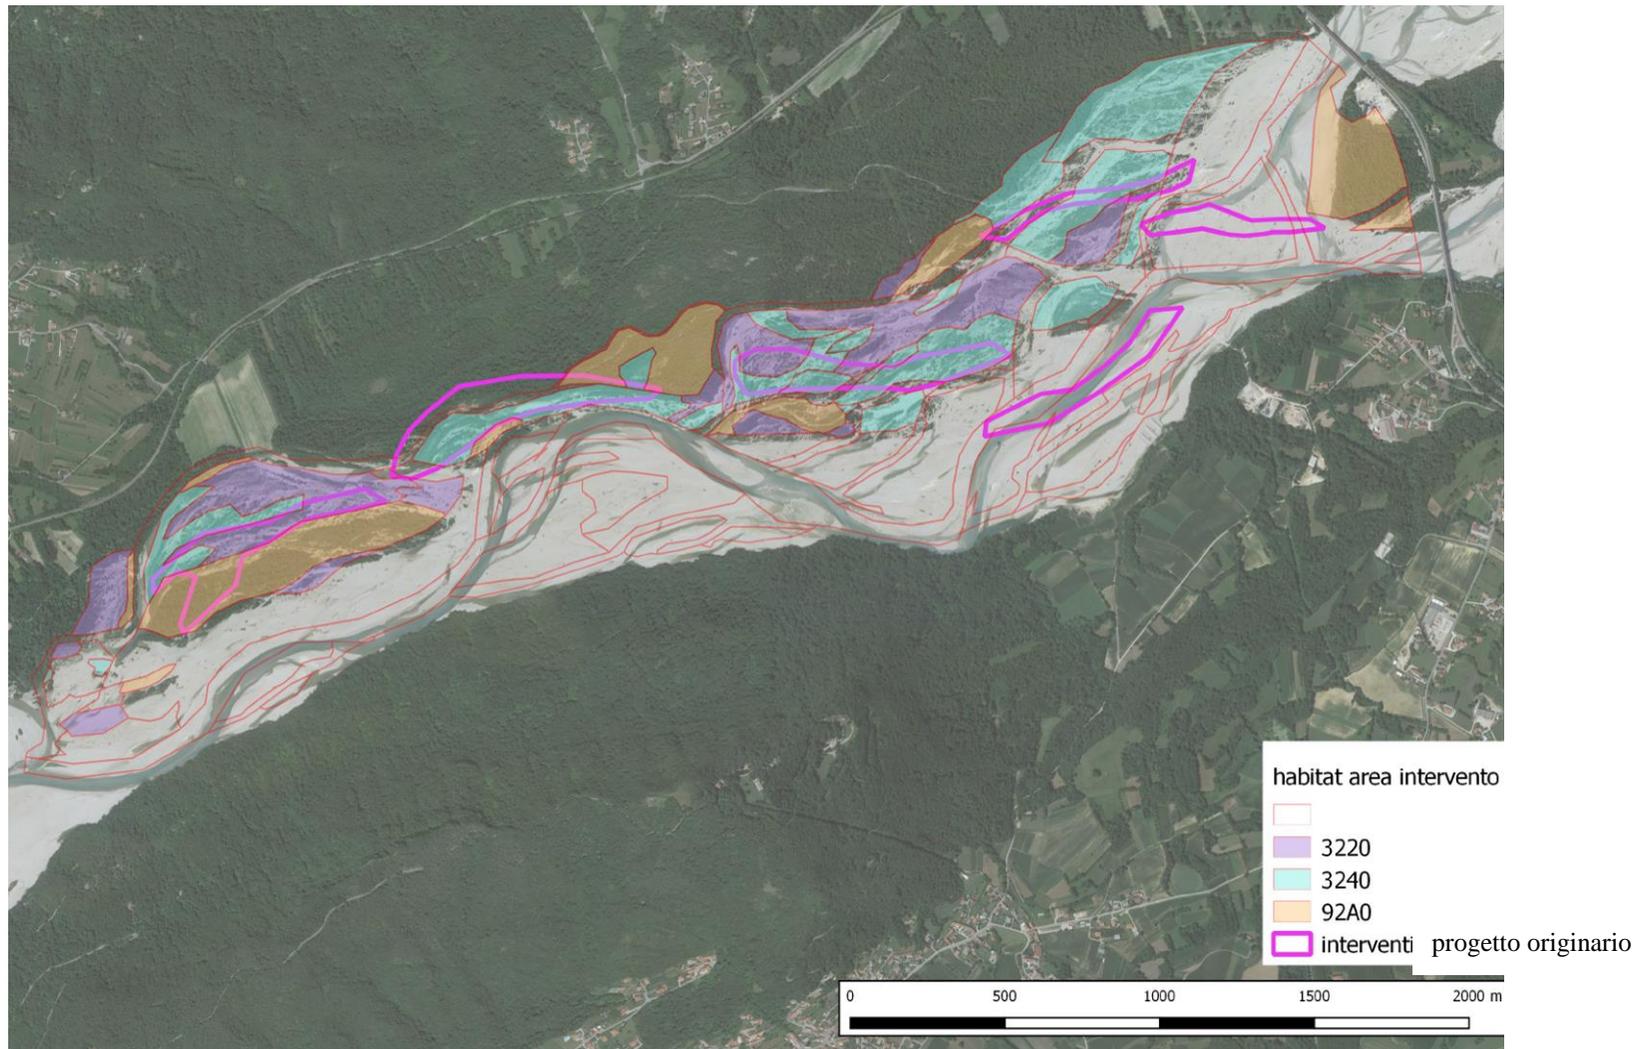
- 3220 - Fiumi alpini e loro vegetazione riparia erbacea
- 3240 - Fiumi alpini e loro vegetazione legnosa a *Salix eleagnos*
- 92A0 – Foreste a galleria di *Salix alba* e *Populus alba*

Figura 25: Habitat N2000 nelle aree di intervento e in un congro intorno previsto nel progetto non considerando le alternative.

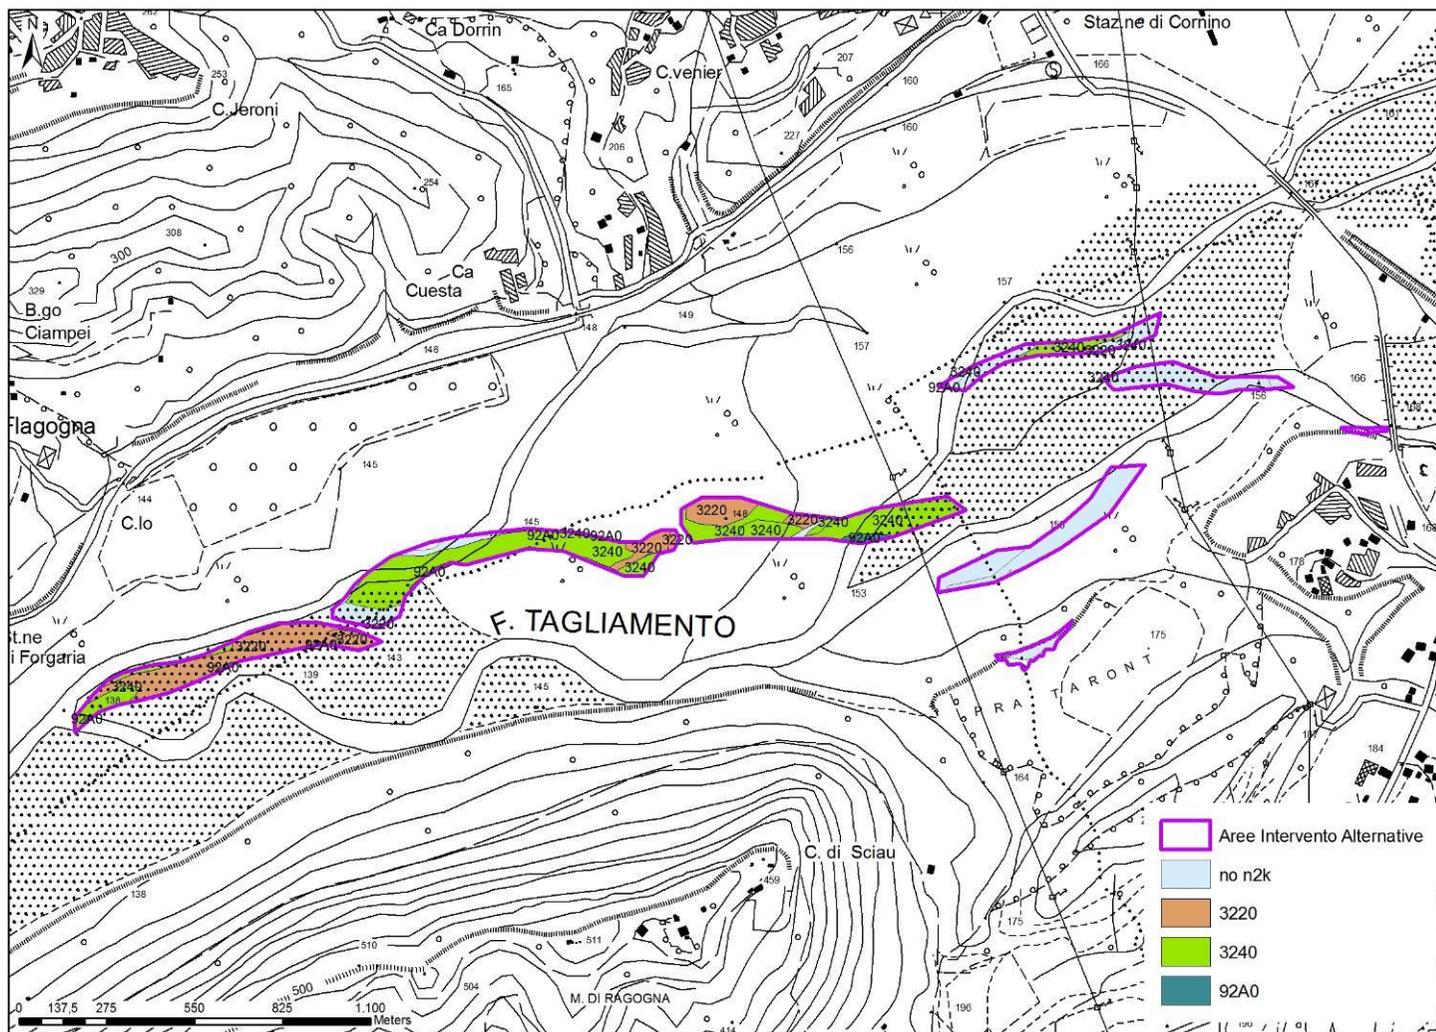
Figura 26: Habitat N2000 nelle aree di intervento con le alternative prese in esame.

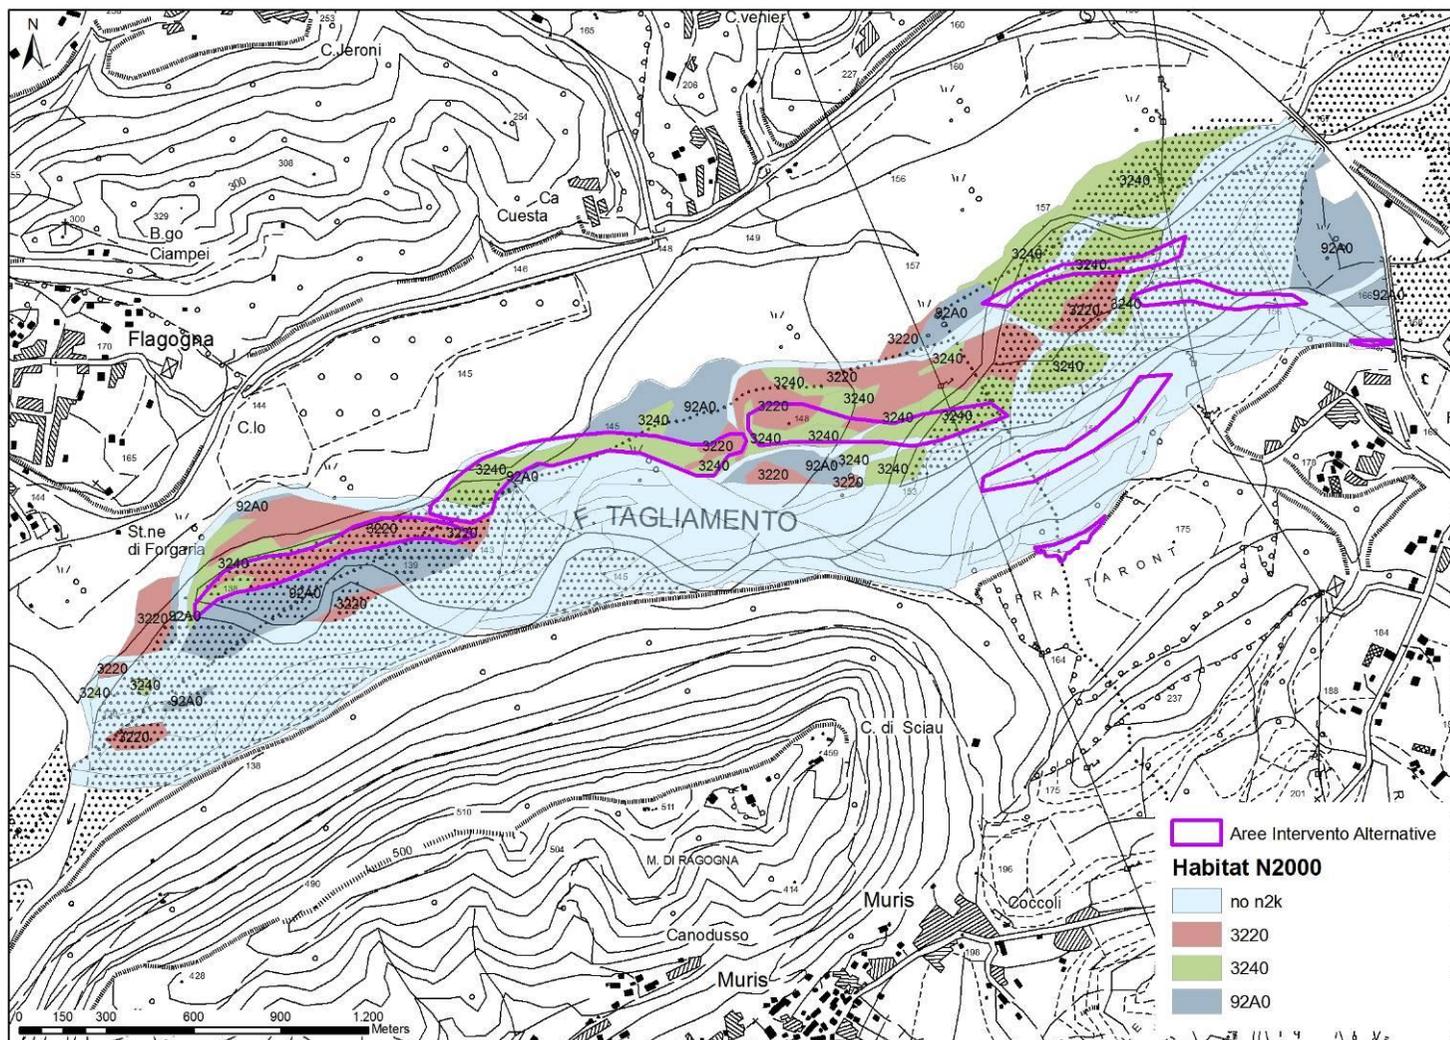
Figura 27: Habitat N2000 nelle aree di intervento e in un congruo intorno, così come previste nell'alternativa presa in esame per le aree N e O.

- 3220 - Fiumi alpini e loro vegetazione riparia erbacea: Ha 8,7
- 3240 - Fiumi alpini e loro vegetazione legnosa a *Salix eleagnos*: Ha 15
- 92A0 – Foreste a galleria di *Salix alba* e *Populus alba*: Ha 0,6
