INTERVENTO DI RIQUALIFICAZIONE FLUVIALE E DI MESSA IN
SICUREZZA IDRAULICA DEL FIUME TAGLIAMENTO NEL TRATTO A
VALLE DEL PONTE DI CORNINO NEI COMUNI DI
FORGARIA NEL FRIULI, SAN DANIELE DEL FRIULI E RAGOGNA
PROGETTO DEFINITIVO

<p>Titolo dell'elaborato</p> <p>RELAZIONE INTEGRATIVA verifica di assoggettabilità a VIA e VALUTAZIONE DI INCIDENZA</p>	<p>Tavola n°</p> <p>l.a</p>
	<p>Data: 4 ottobre 2016 N.E. 2 febbraio 2017</p>

Verifica di assoggettabilità a VIA
e Valutazione di incidenza

- a seguito della nota del Servizio V.A. prot.n.282/P d.05/01/2017 -

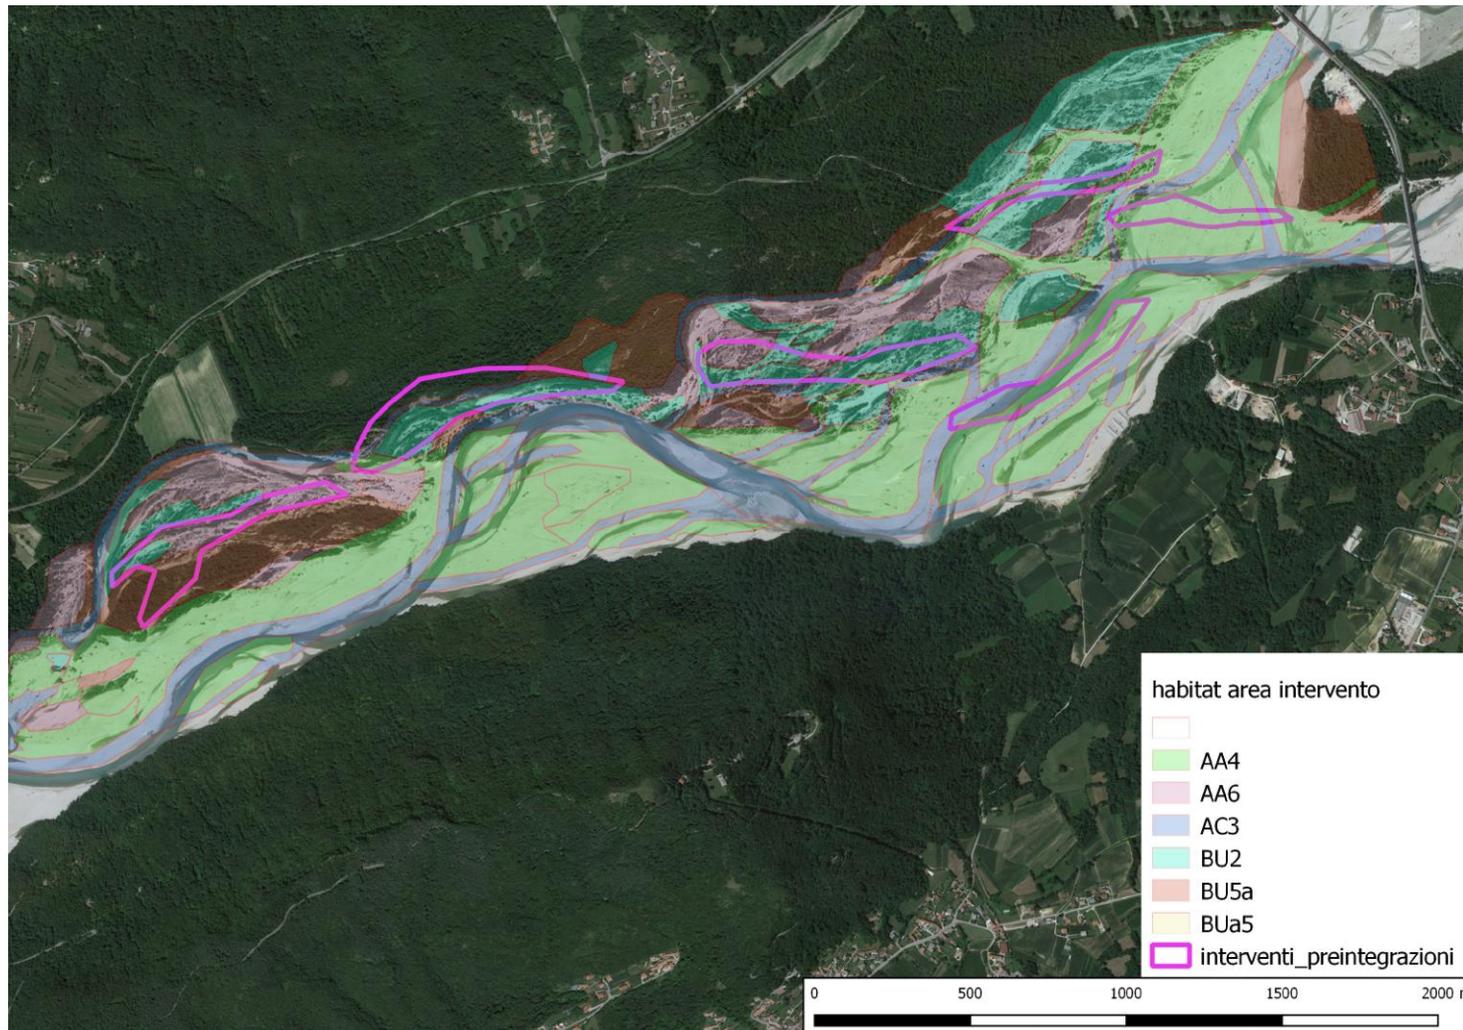
- AA4 – Ghiaie fluviali prive di vegetazione
- AA6 - Vegetazione erbacea delle ghiaie del medio corso dei fiumi
- AC3 - Acque torrentizie del corso medio ed inferiore dei torrenti alpini e prealpini (meta e iporhithral) prive di vegetazione
- BU2 – Arbusteti ripari prealpini dominati da *Salix eleagnos*
- BU5a – Boschi ripari planiziali dominati da *Populus nigra*

Figura 28: Habitat FVG nelle aree di intervento ed in un congruo intorno previsto nel progetto non considerando le alternative.

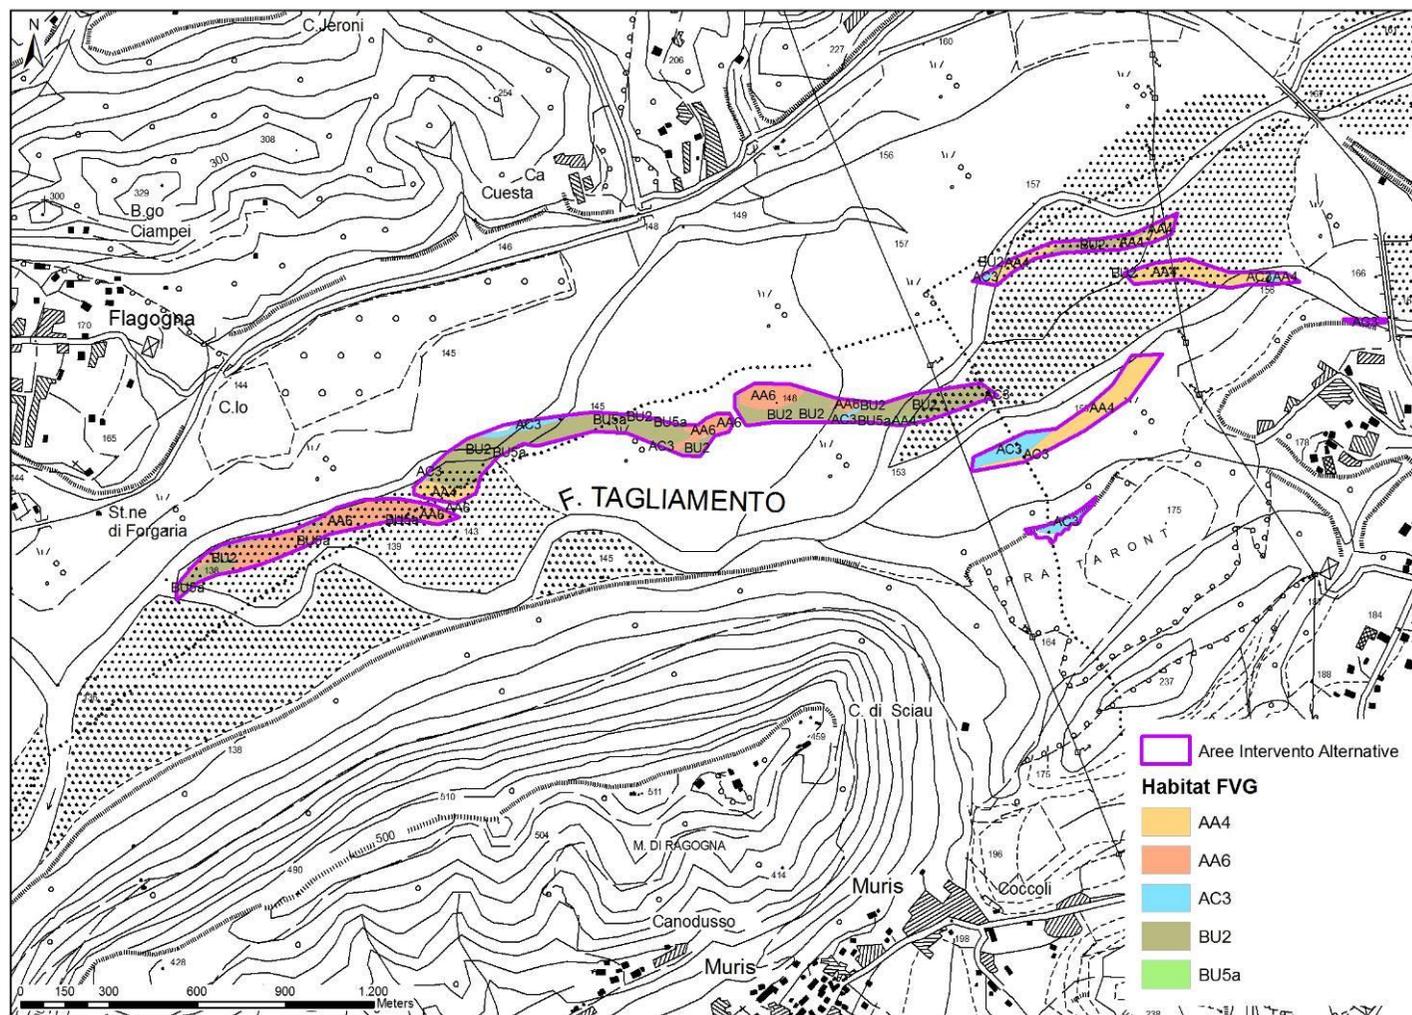
Figura 29: Habitat FVG nelle aree di intervento con le alternative prese in esame.

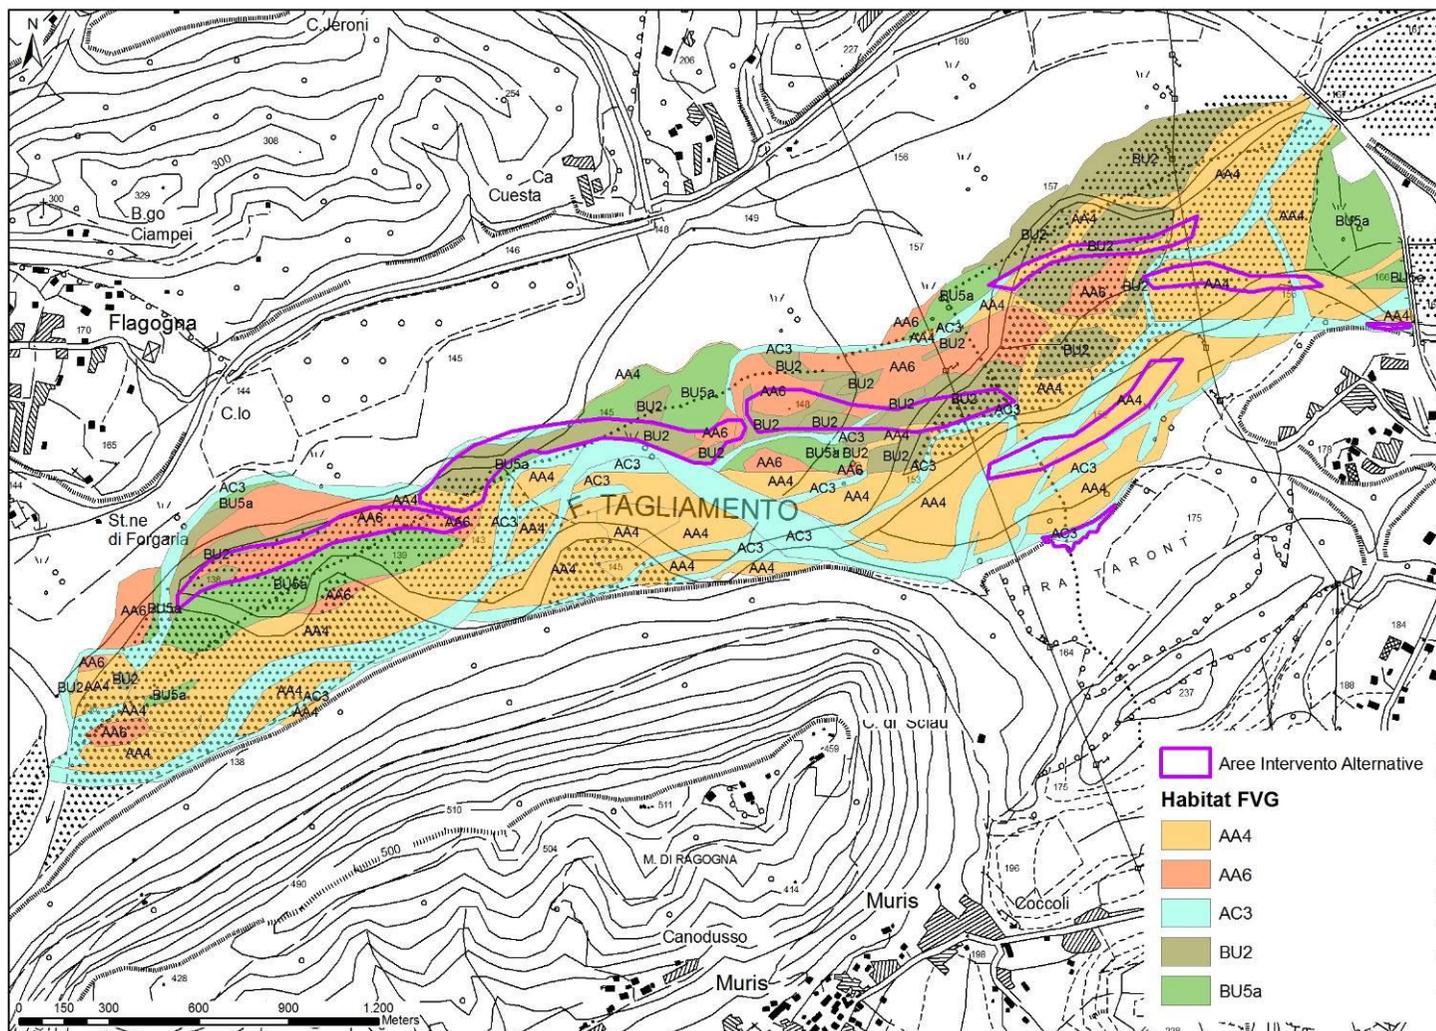
Figura 30 Habitat FVG nelle aree di intervento e in un congro intorno, così come previste nell'alternativa presa in esame per le aree N e O.

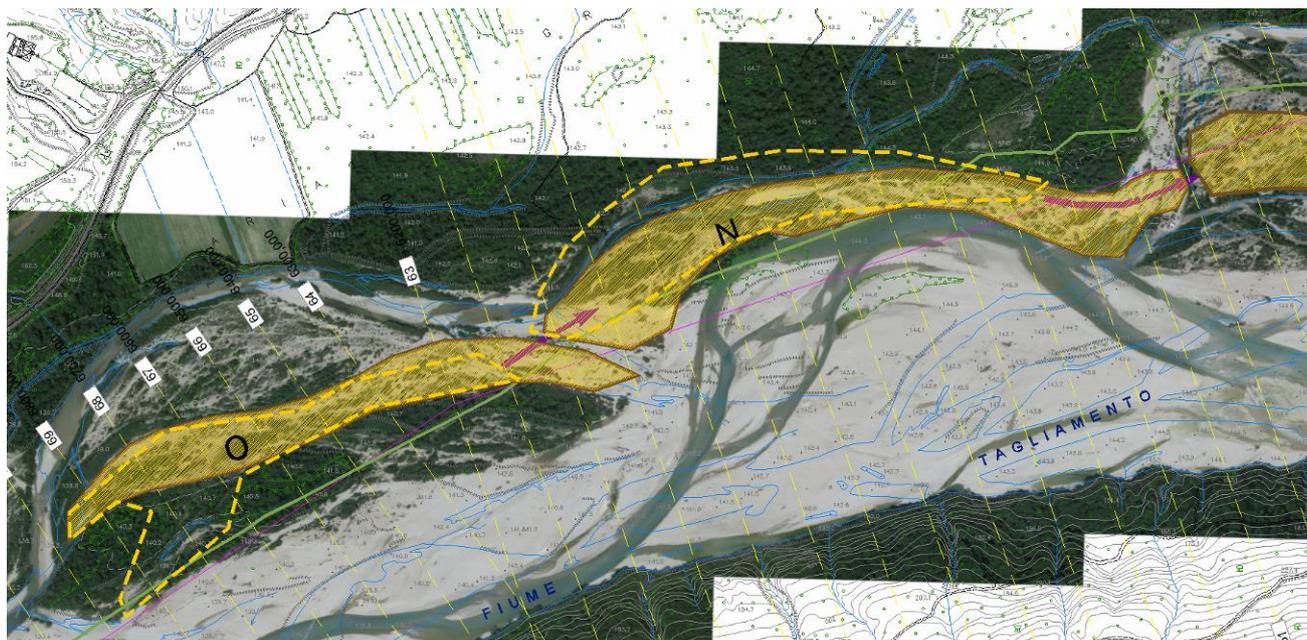
Figura 31: ortofoto, anno 2016, con l'individuazione delle aree di scavo O e N. Al fine di minimizzare le superfici caratterizzate da arbusteti e boschi ripariali, si prevede come alternativa lo scavo delle aree soprariportate: la linea tratteggiata gialla rappresenta il limite di scavo del progetto; la superficie tratteggiata di arancione invece rappresenta l'area di scavo alternativa al fine di minimizzare gli impatti.

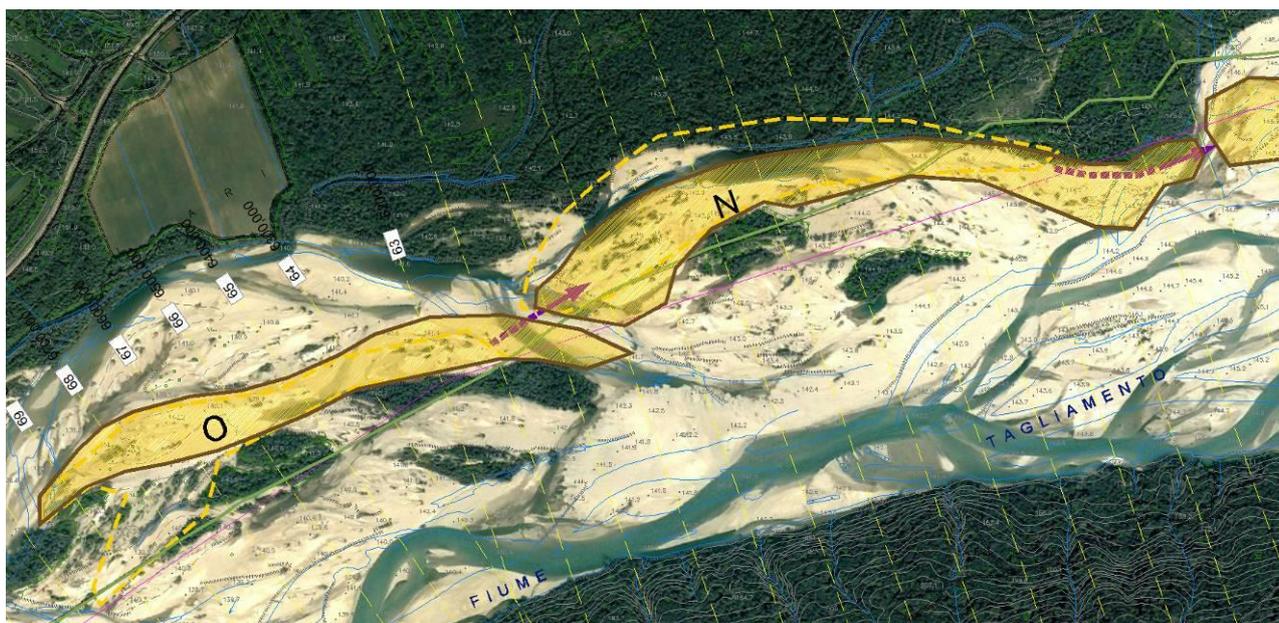
L'alternativa che si propone prevede l'occupazione della stessa superficie di scavo ma tiene in considerazione di arrecare il minor disturbo possibile alle componenti vegetali più stabili quali le superfici a bosco e gli arbusteti evoluti. A tal fine sono state esaminate le ortofoto del 2002 (v.figura sotto) e le aree di scavo O ed N sono state ridelimitate al fine di non interferire con le strutture vegetali più stabili.

Figura 32: le aree di scavo previste nell'alternativa. L'ortofoto nello sfondo rappresenta la situazione dell'alveo nell'anno 2002.

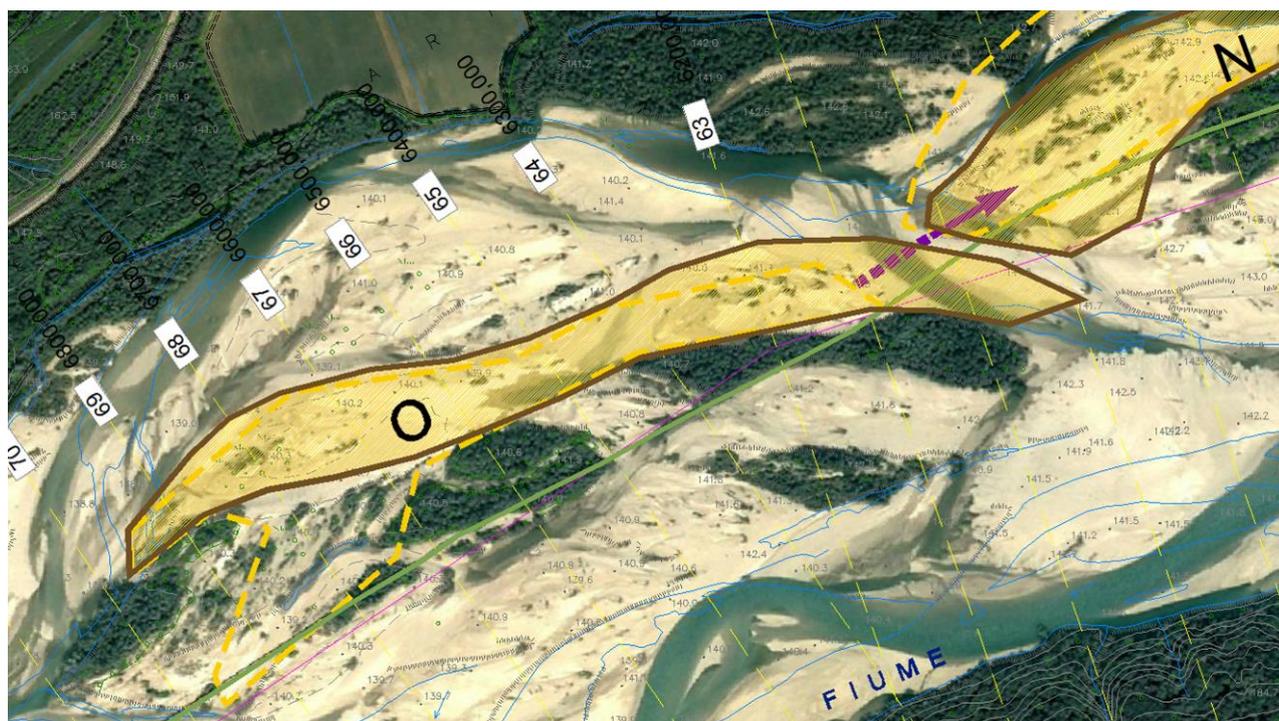
Figura 33: ingrandimento dell'area di scavo O prevista nell'alternativa. L'ortofoto è del 2002.

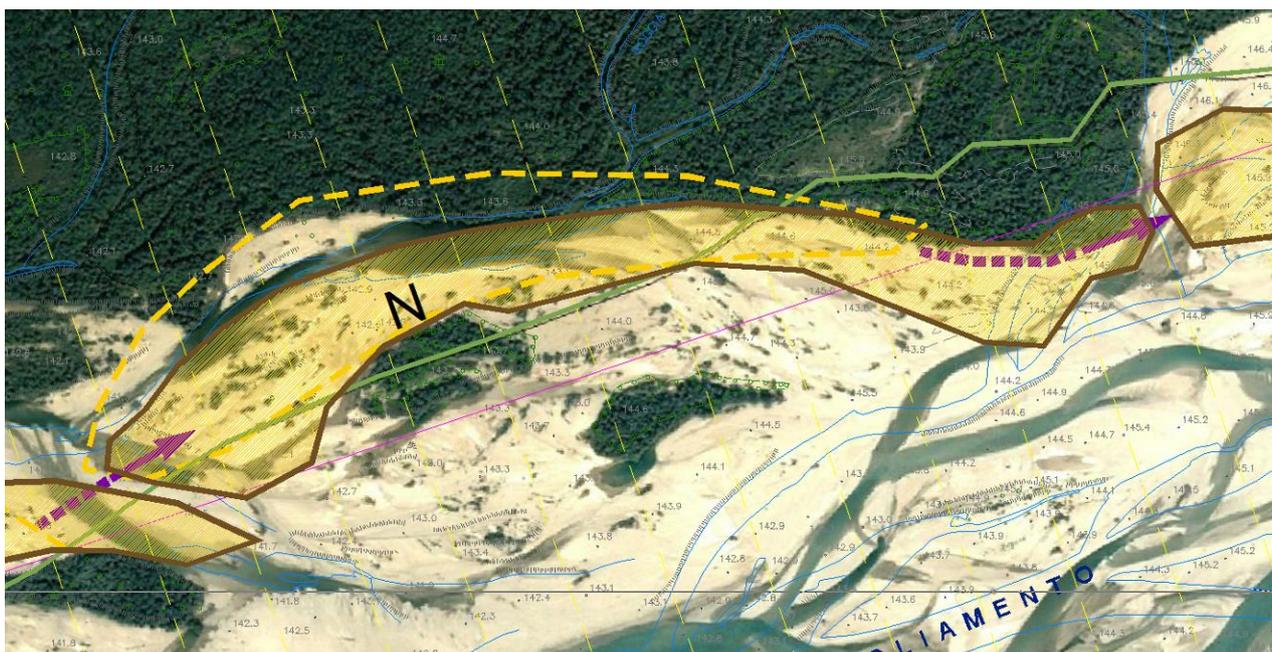
Figura 34: ingrandimento dell'area di scavo N prevista nell'alternativa. L'ortofoto è del 2002.
