VERIFICA DI ASSOGGETTABILITA' ALLA VIA (SCREENING) di cui all'art. 19 del D.Lgs 152/2006 e s.m.i. ed art. 9-bis L.R. 43/90
 Realizzazione quattro impianti fotovoltaici per la produzione di energia elettrica in Comune di Remanzacco, per una potenza in immissione di 9900kw - 9900kw - 3500kw - 6200 kw alla tensione rete di 20kv, comprensivo delle opere di rete per la connessione.

Studio Preliminare Ambientale

PP-003

Premessa

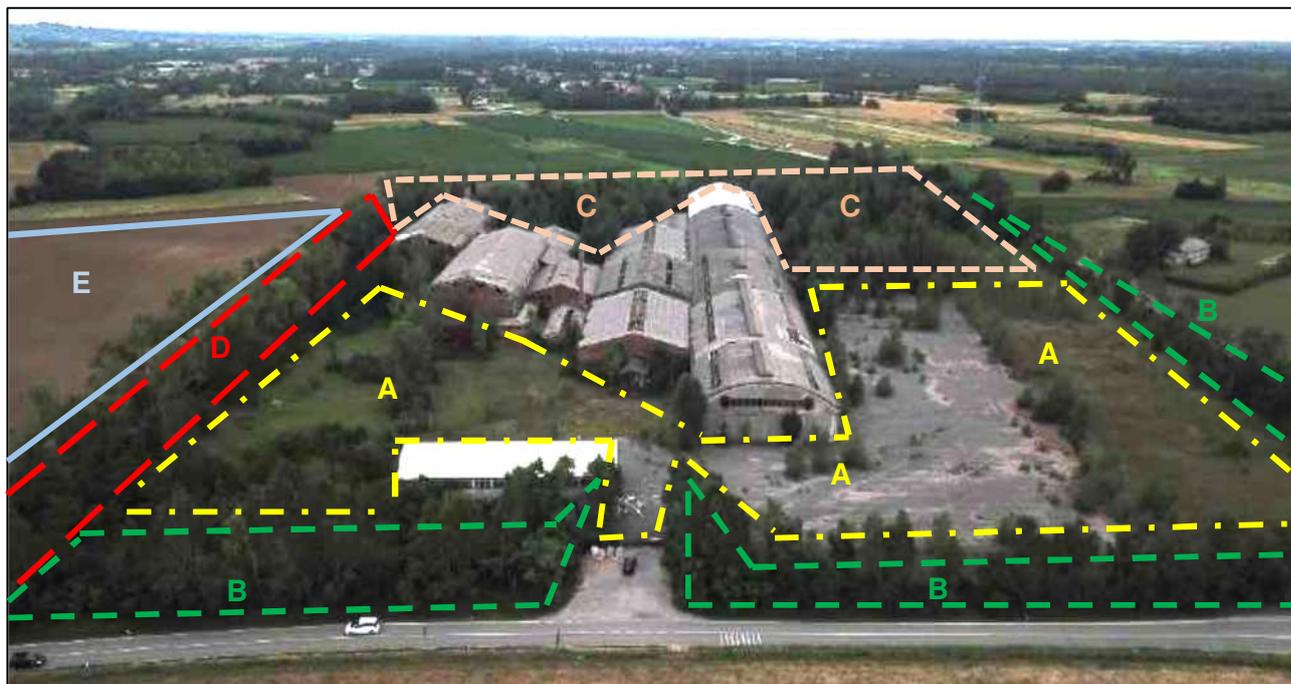
Indicazione schematica delle aree con diversa cenosi presenti all'interno del sito industriale

Accanto alle aree libere in parte cementificate ed in parte prative, un tempo occupate per il deposito dei laterizi prodotti all'interno dell'azienda (A), sono presenti delle cornici arboreo arbustive perimetrali alla proprietà (B); un'area ormai boscata probabilmente legata inizialmente ad una pertinenza scoperta arborata di un fabbricato civile(C) e filari alberati che fiancheggiavano una viabilità interna (D). Oltre al sito industriale il parco fotovoltaico comprende anche una porzione attualmente destinata a seminativo all'interno della quale sono assenti formazioni vegetali naturali (E). Di seguito vengono analizzate le singole zone quantificandone la superficie e indicando la formazione vegetale di riferimento.

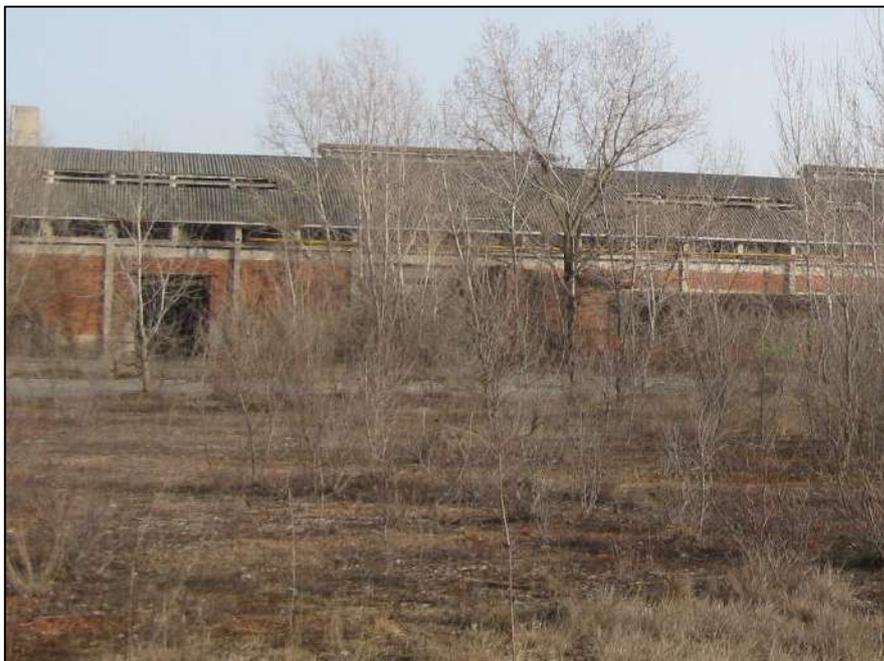
Aree scoperte in parte ricolonizzate da parte del pioppo

In particolare risulta prevalente l'affrancamento delle plantule di pioppo probabilmente dovuto alla presenza di numerose matricine all'interno del sito che hanno disseminato abbondantemente facilitando pertanto la diffusione della specie. Il livello di biodiversità risulta limitato, come pure il valore floristico delle specie arboree ed arbustive.

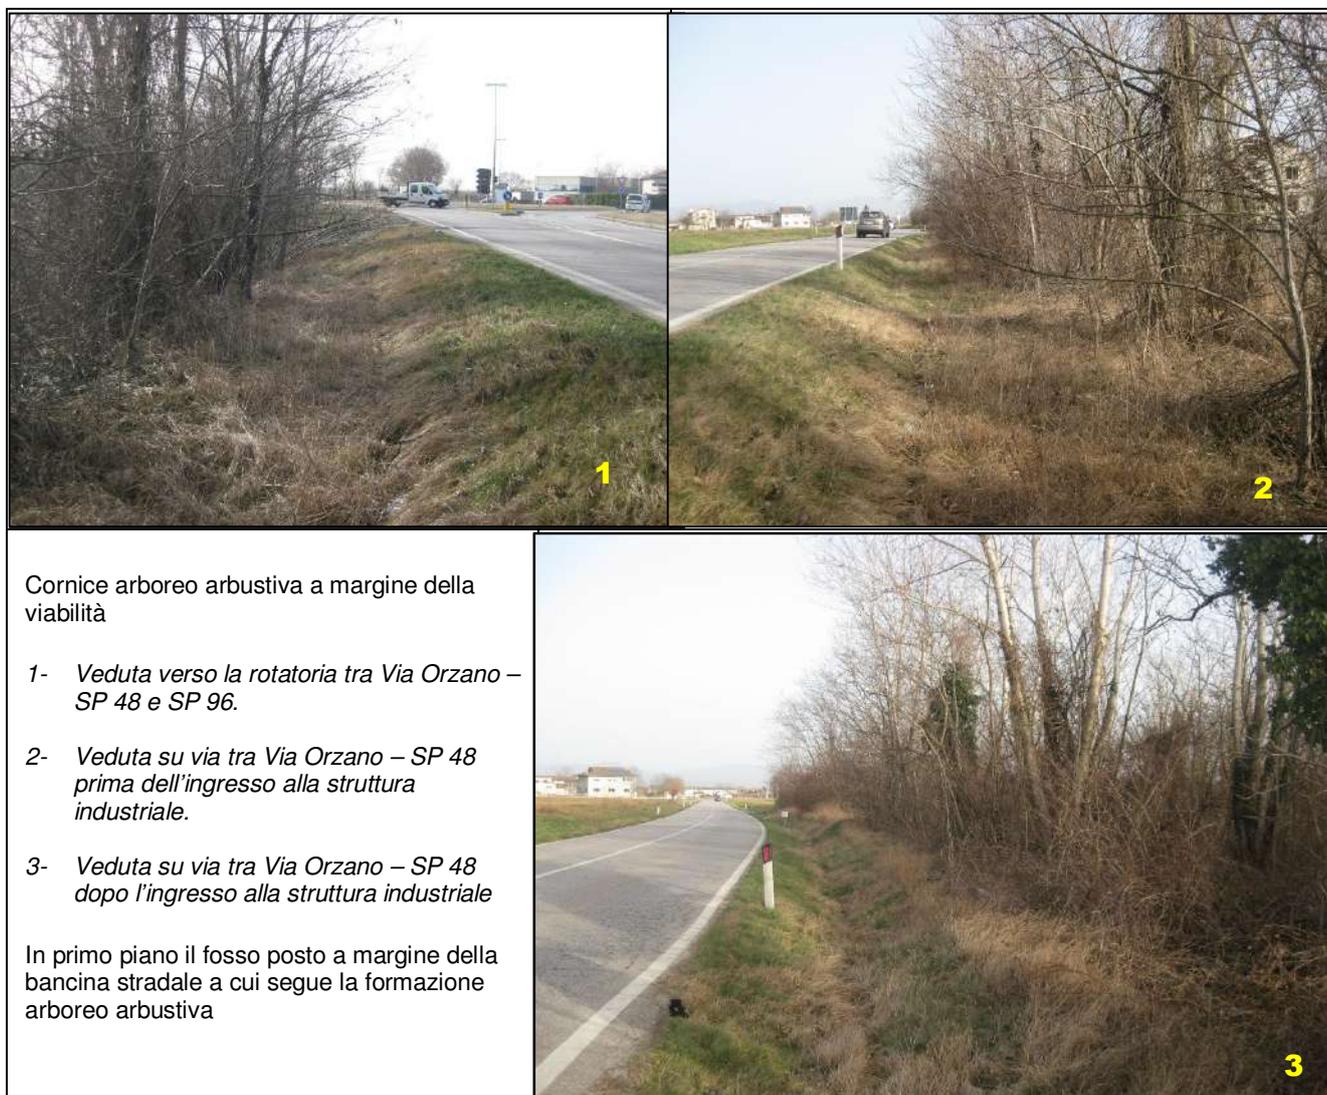
Le dimensioni di questa fascia oscillano tra gli 8- 10 metri, dato che la vegetazione arborea risulta non avere un sesto regolare d'impianto in quanto formata da successivi rimaneggiamenti ed inserimenti spontanei di specie cosmopolite.

Alcune alberature risultano comunque di una certa dimensione (H. m 12- 15), anche se sovente accanto al singolo esemplare a fustaia sono presenti nuclei polloniferi che indicano una passata manutenzione dell'originario impianto.

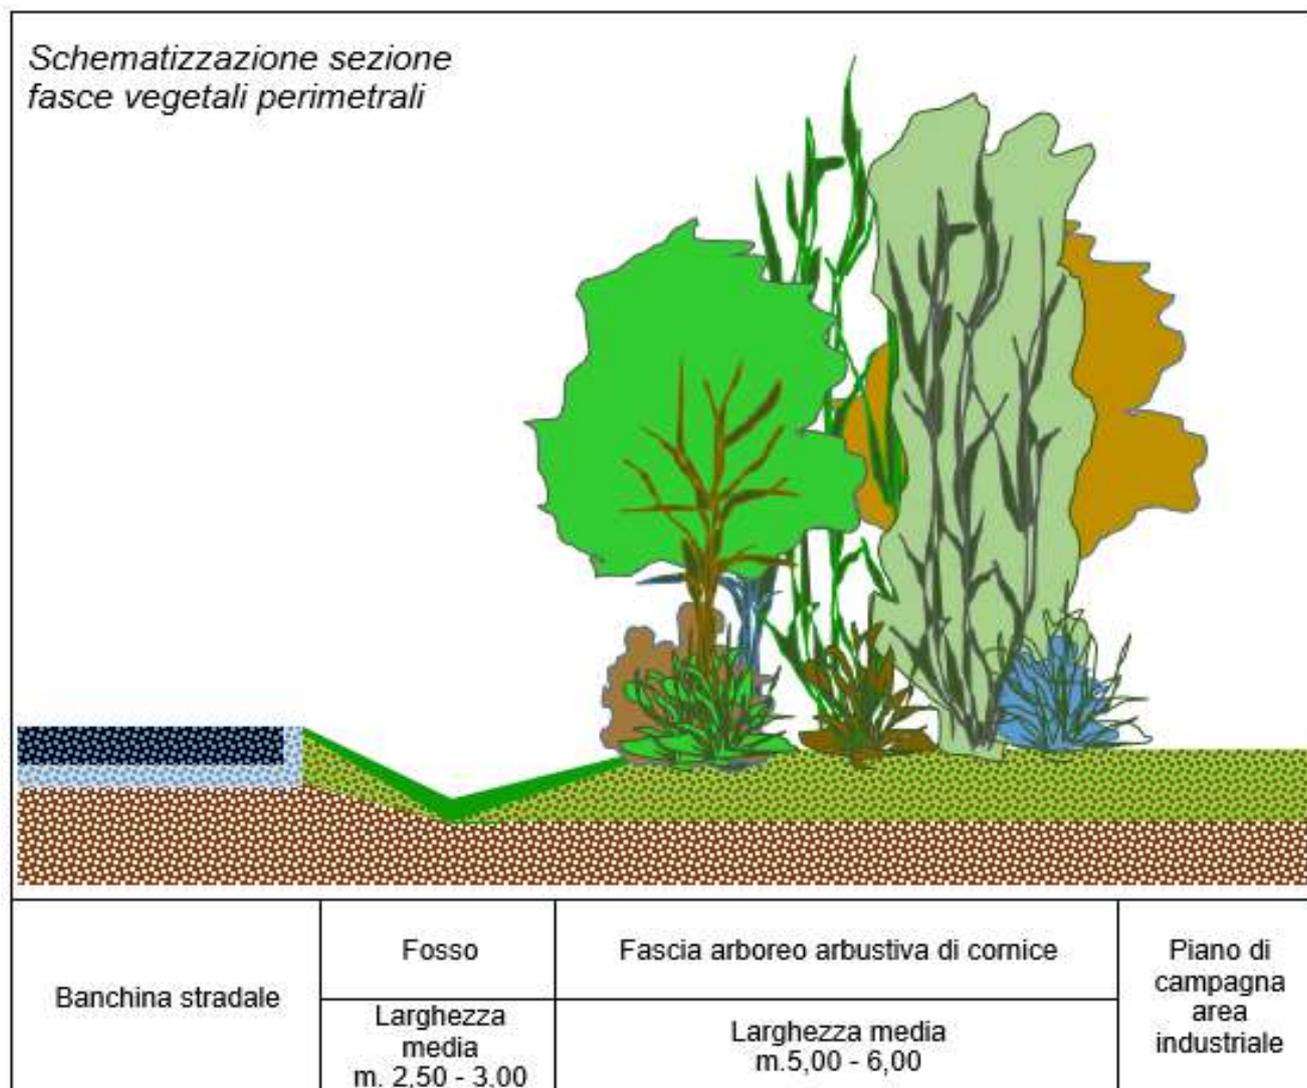
Le specie del piano dominante sono in prevalenza latifoglie mesofile, inquinate dalla presenza della robinia, con il pioppo che primeggia accanto al bagolato, ciliegio selvatico, salice, acero, frassino, carpino ed olmo.

Sul piano dominato prevalgono il cornus ed il rovo a cui si associano il nocciolo, il ligustro, l'evonimo, la rosa canina, il sambuco, etc. Sovente la formazione arbustiva risulta il primo supporto per le specie lianose quali, luppolo, edera, clematide, che determina una maggiore fittezza dell'insieme.

La condizione complessiva è comunque quella di un siepone eterogeneo, costituito da specie a foglia caduca, che da anni risulta non oggetto di manutenzione.

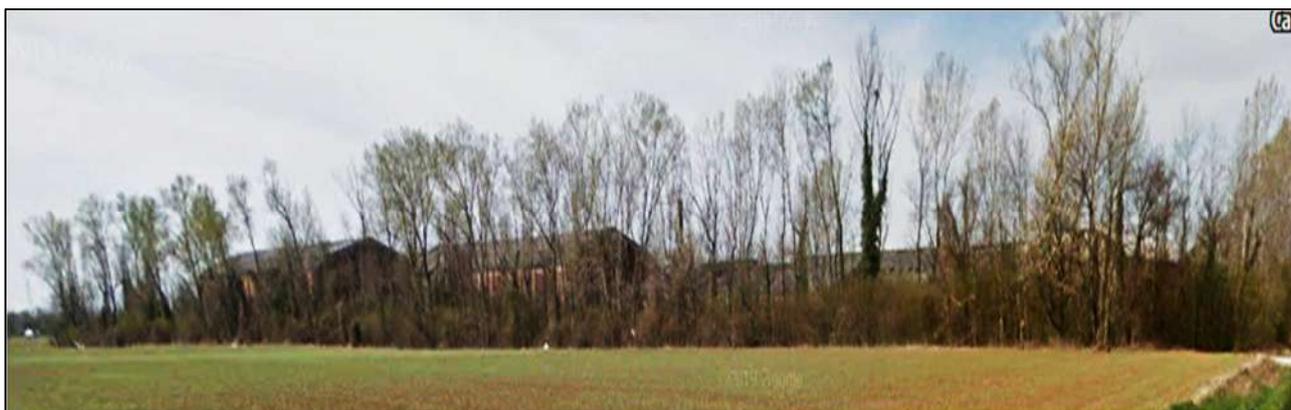
Veduta di terreni agricoli limitrofi del doppio filare di pioppi posto a margine della viabilità interna al sito industriale con il piano dominato che occupato da sodaglie di rovo ad arbusteti di latifoglie.

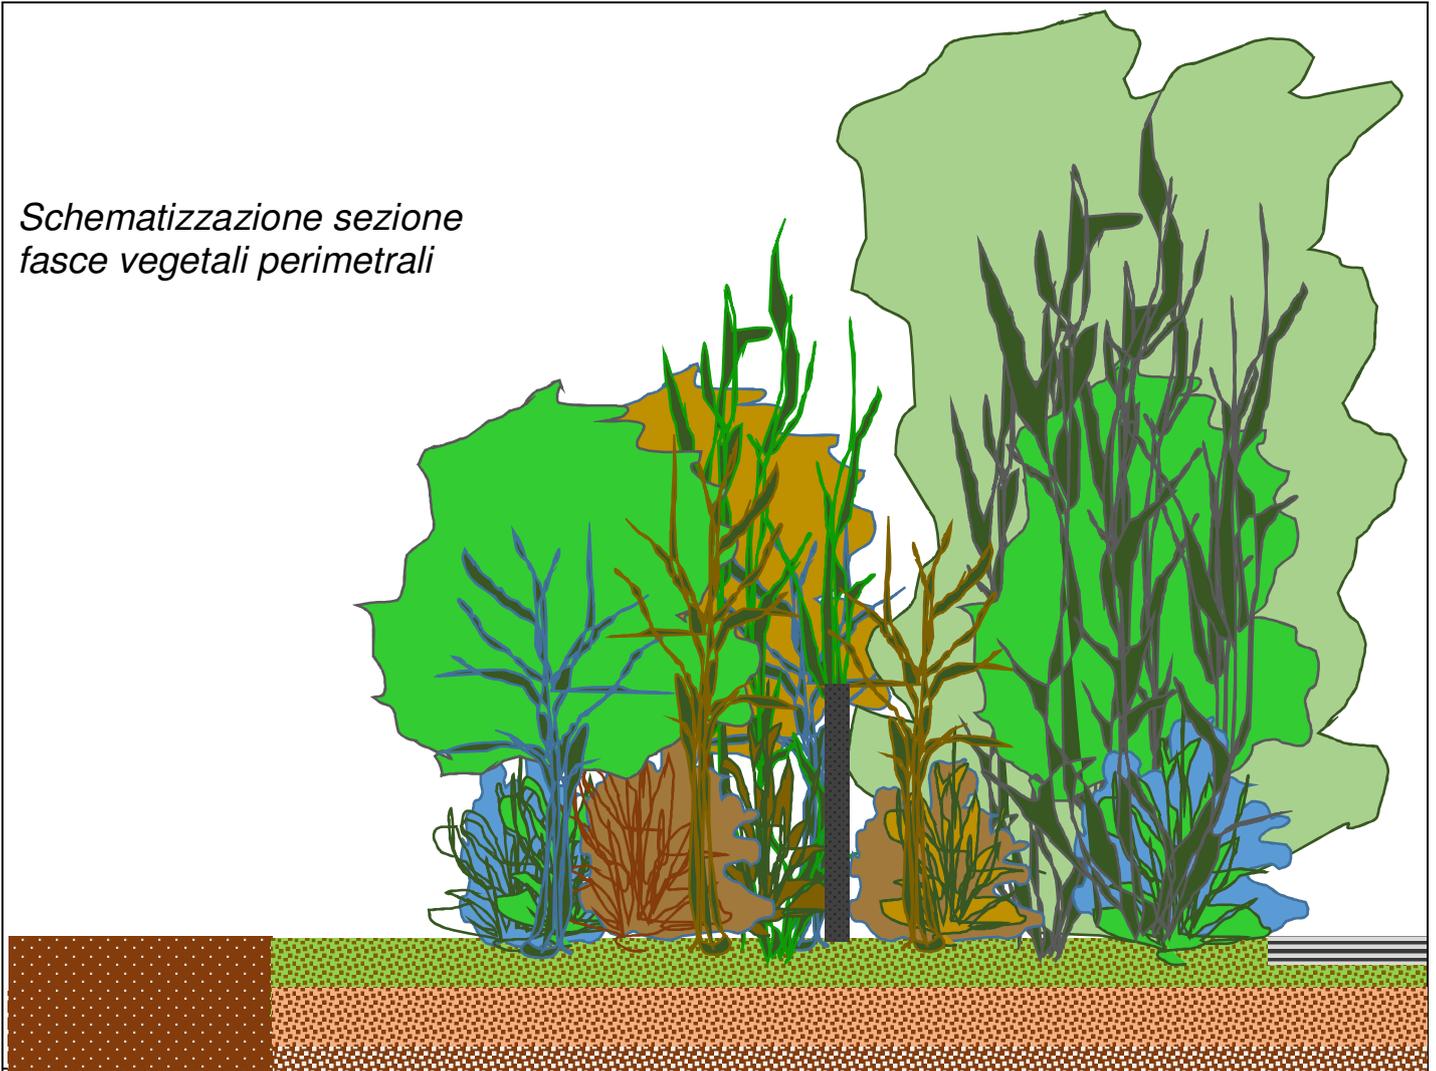
Schematizzazione sezione fasce vegetali perimetrali

Terreni agricoli	Carrareccia	Fascia arboreo arbustiva		Strada interna
		Parte esterna al sito industriale Larghezza media m. 4,00 - 5,00	Parte interna al sito industriale Larghezza media m.9,00 - 12,00	
		Recinzione		
		Larghezza complessiva della formazioni arboreo arbustive poste a cavallo della recinzione m. 13,00 - 17,00

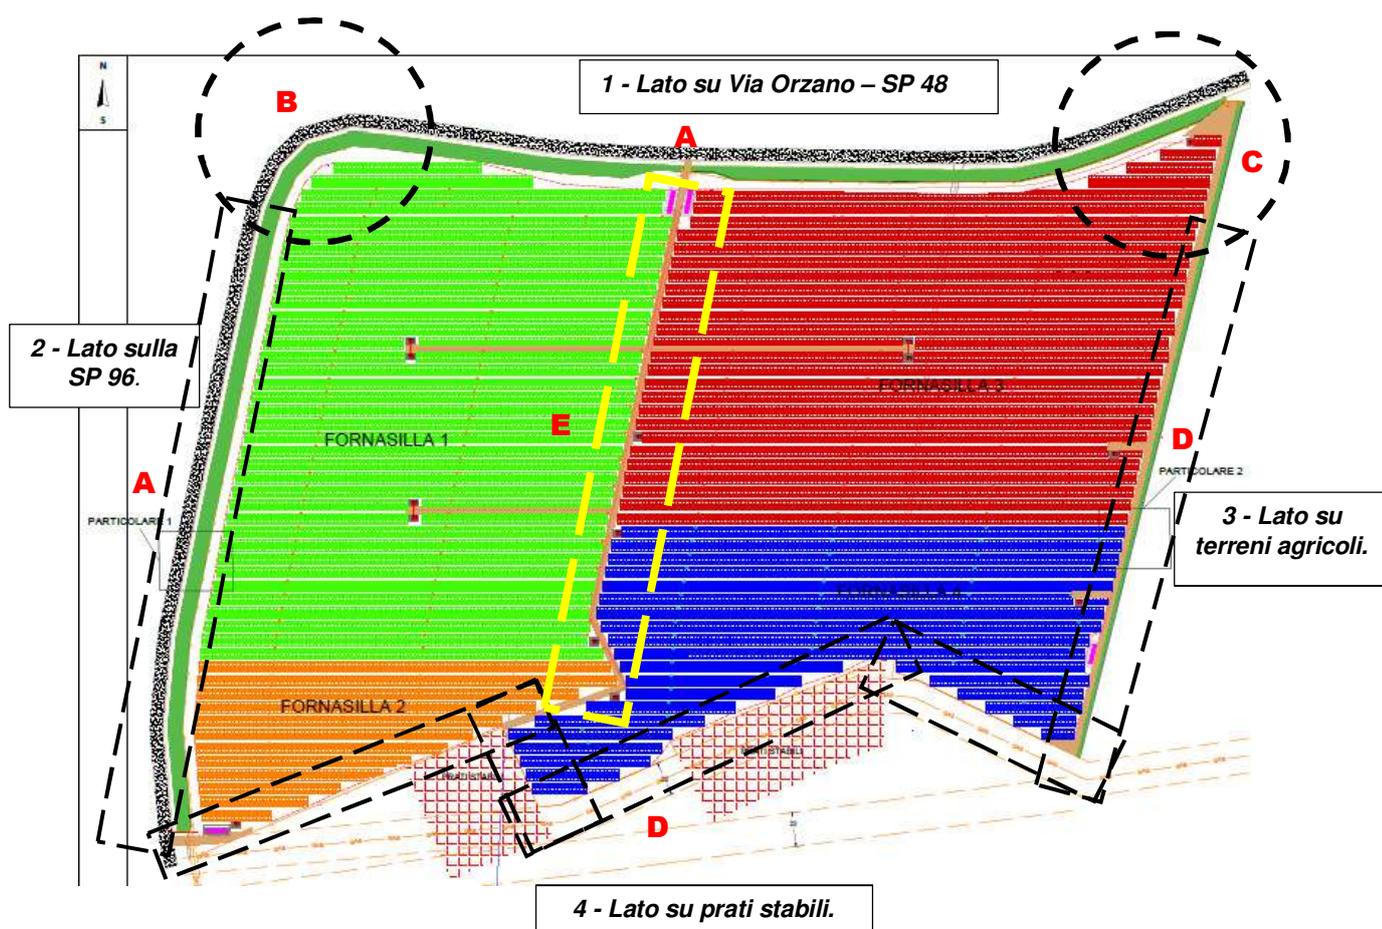
Localizzazione dei punti di intervento

Data la significativa dimensione delle aree attualmente presenti e la necessità di predisporre una mitigazione ambientale che tenga conto anche degli aspetti ecologici oltre che di quelli paesaggistici, si ritiene necessario mantenere la fascia perimetrale di vegetazione che attualmente risulta presente a margine della viabilità principale, intervenendo al suo interno con inserimenti di specie arboree ed arbustive anche a foglia persistente, in sostituzione delle specie cosmopolite a minor valore floristico.

La pista ciclabile verrà inserita tra la citata fascia ed una siepe fitta continua a carpino

posta a margine esterno alla recinzione degli impianti per contenere e ridurre ulteriormente gli impatti visivi (A).

- la ricalibratura del fosso a margine della viabilità (B);
- l’inserimento di una area boscata nei pressi del primo nucleo residenziale di Selvis, con all’interno un piccolo invaso di raccolta delle acque nella zona classificata P1 Pericolosità idraulica moderata, del Piano Assetto Idrogeologico PAI (C);
- l’implementazione delle dimensioni della fascia vegetale lungo il lato Est, e la sua continuità anche per il lato sud (D);
- la presenza all’interno dell’area destinata agli impianti accanto alla viabilità di servizio, di una fosso di raccolta delle acque collegato con il capofosso presente lungo il lato sud, con accanto una formazione arbustiva bassa che possa fungere da corridoio ecologico e collegamento tra le aree poste a nord ed a sud del sito (E).
