Analisi dell'intervisibilità teorica con opere di mitigazione

Conclusioni sull'efficacia della mitigazione visiva

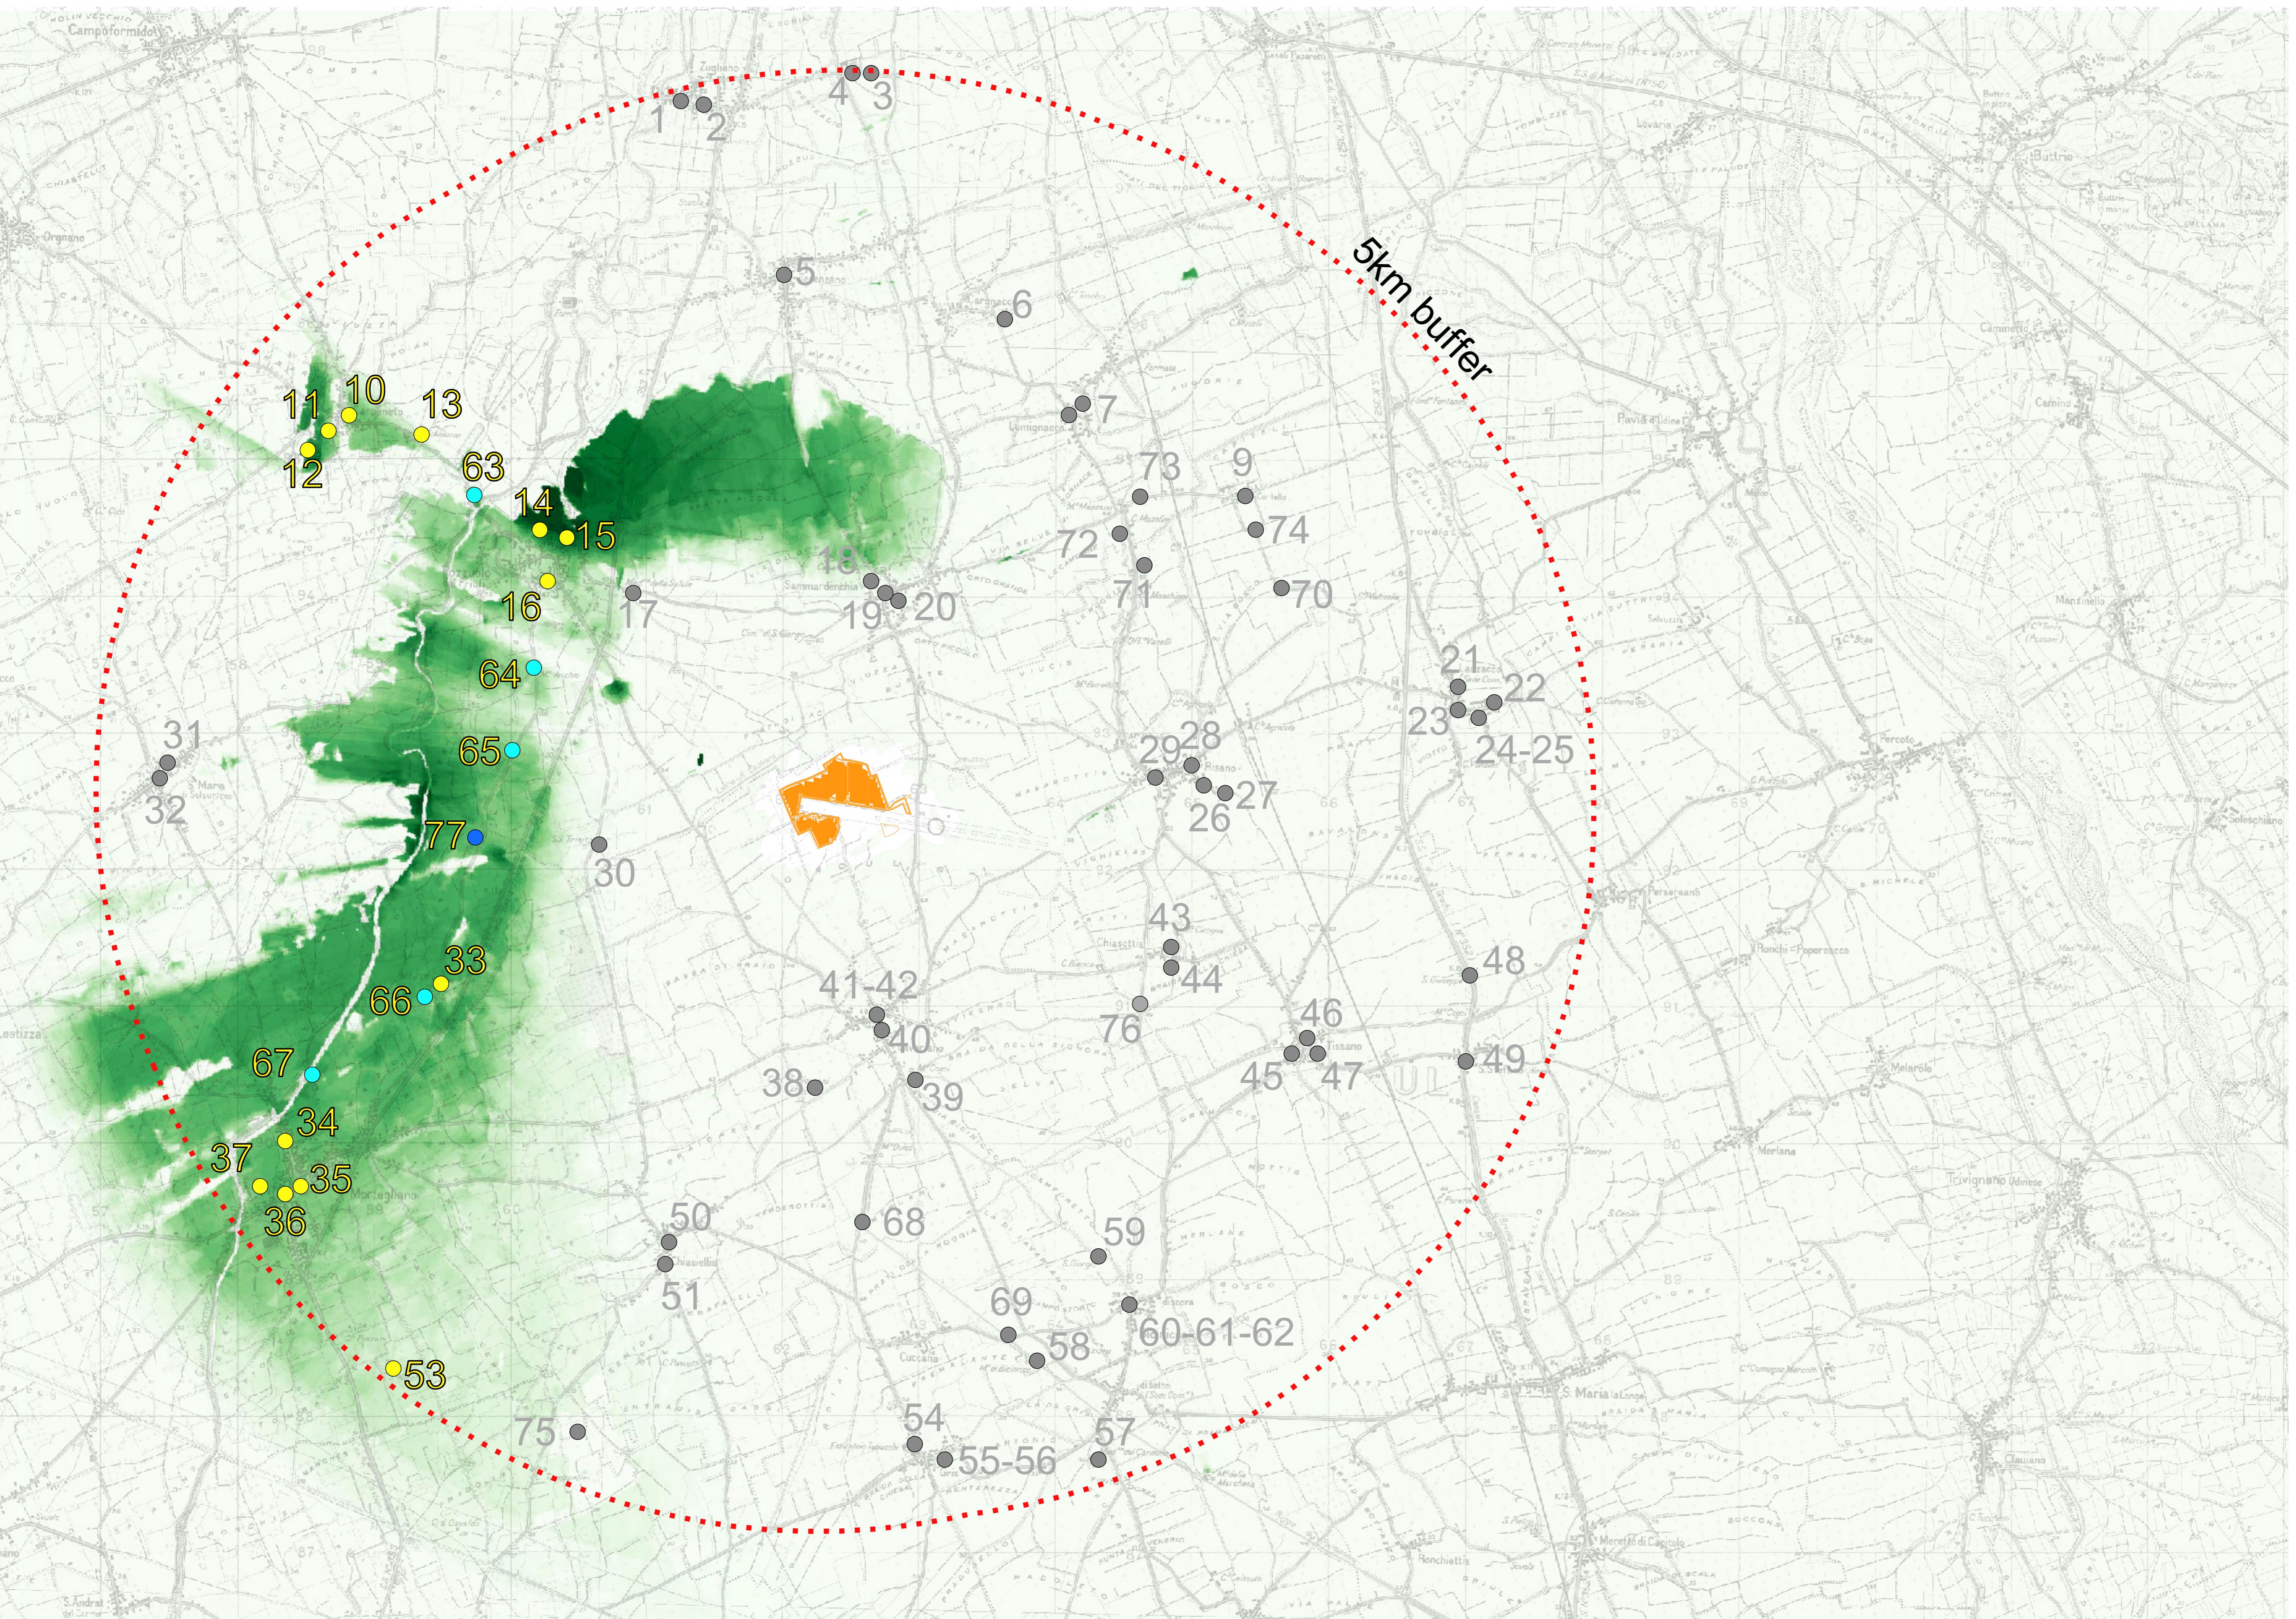
LEGENDA

| Visibilità' nulla-bassa | Progetto |
| Visibilità' medio-bassa | Buffer 5km |
| Visibilità' media | |
| Visibilità' medio-alta | |
| Visibilità' alta | |
| ● Beni culturali | |
| ● Aspetti scenico percettivi | |
| ● Beni ambientali | |
| ● Rogge di Udine e Palma | |

Successivamente alla prima valutazione di visibilità, è stata condotta un'analisi dell'intervisibilità teorica tenendo conto della cortina alberata di mitigazione visiva prevista dal progetto. Tale fascia vegetale è stata modellata con un'altezza media di 4,20 m, corrispondente alla quota stimata a regime per le specie arboree selezionate, opportunamente distribuite lungo il perimetro dell'impianto.

L'inserimento della cortina a verde nel modello tridimensionale ha consentito di aggiornare i risultati dell'analisi originaria, ridefinendo in maniera più realistica le aree da cui l'impianto risulta potenzialmente percepibile. Successivamente, l'incrocio dei dati tra le nuove zone di visibilità e i 77 punti di osservazione precedentemente individuati — comprendenti beni culturali, elementi scenico-perettivi, beni ambientali tutelati e fulcri visivi naturali e antropici — ha permesso di ottenere un elenco puntuale dei siti da cui il progetto risulta teoricamente visibile anche dopo l'attuazione delle opere di mitigazione.
