Progetto

Analisi dell' intervisibilità teorica in assenza di opere di mitigazione visiva e metodologia adottata

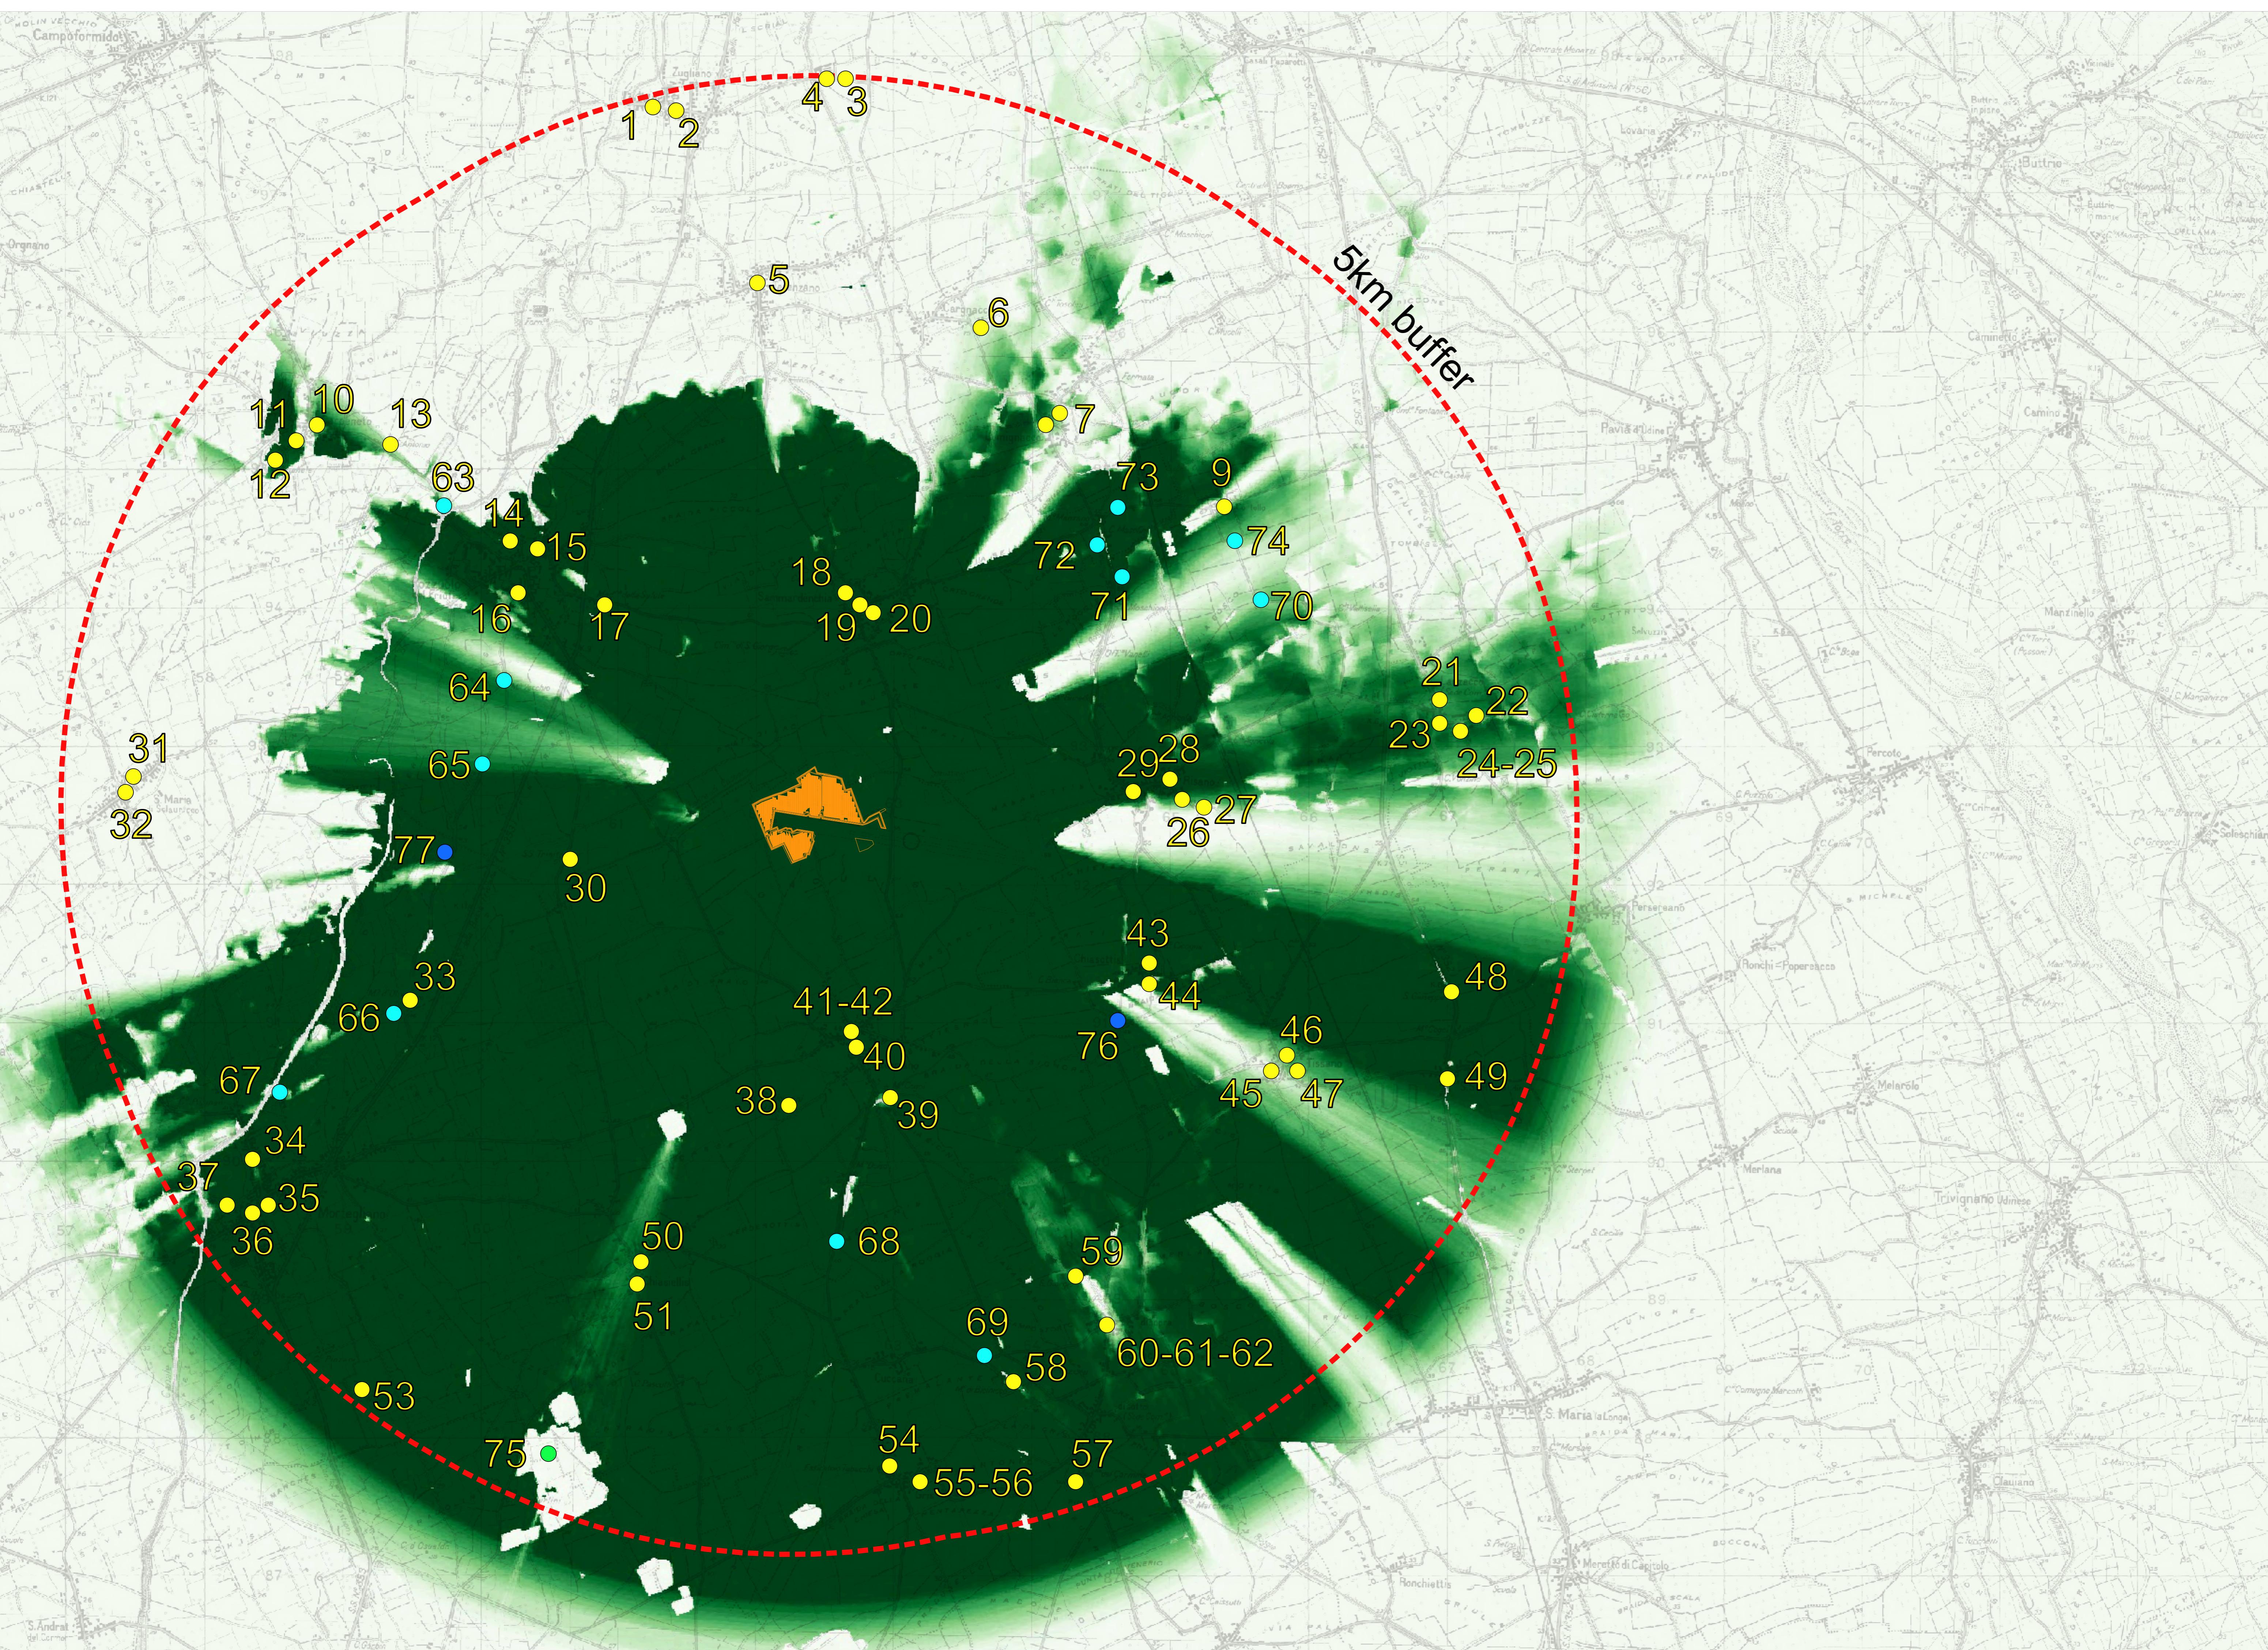
L'elaborazione è stata condotta utilizzando il software QGIS, mediante l'applicazione del geoolgoritmo Viewshed incluso nel plugin Visibility Analysis. L'obiettivo dell'analisi è stato quello di individuare le aree di visibilità potenziale dell'impianto all'interno di un buffer di 5 km calcolato a partire dal perimetro del progetto. Tale estensione consente di selezionare un numero significativo di punti di osservazione situati lungo le principali strade panoramiche e in corrispondenza di ambiti a elevato valore paesaggistico.

- Altezza massima delle strutture agrivoltive (tracker): 4,00 m, corrispondente alla condizione di massimo sollevamento dei moduli fotovoltaici, inclinati a $\pm 55^\circ$.
- Altezza dell'osservatore: fissata a 1,70 m, in linea con la quota media dell'occhio umano in posizione eretta.

La mappa elaborata riporta i gradi di visibilità teorica dell'impianto in assenza di opere di mitigazione a verde.

La valutazione si articola in cinque classi di impatto visivo:

- Bassa / Nulla
- Medio-Bassa
- Medio
- Medio-Alta
- Alta

All'interno dell'area di progetto sono stati individuati ***75 punti struttura**, distribuiti sia lungo il perimetro delle superfici occupate dai tracker sia in corrispondenza delle zone potenzialmente più esposte dal punto di vista visivo.

Inoltre, all'interno del buffer di 5 km sono stati selezionati ***77 punti di osservazione esterni**, individuati sulla base delle prescrizioni contenute nel **"D.lgs. 42/2004"** e suddivisi in tre categorie:

1. Beni culturali (punti 1-62)
2. Aspetti scenico percettivi (punti 63-74)
3. Beni ambientali tutelati (punto 75)
4. Fulcri idrografici significativi – Rogge di Udine e Palma (punti 76-77)
